Hoe ruitenwissers
vooraan vervangen bij
een **MERCEDES-BENZ**
Sprinter 3,5-t Tourer
(907) –
vervangingshandleiding

VERVANGING: RUITENWISSERS – MERCEDES-BENZ
SPRINTER 3,5-T TOURER (907). WERKTUIG DAT U
DAARBIJ NODIG HEBT:

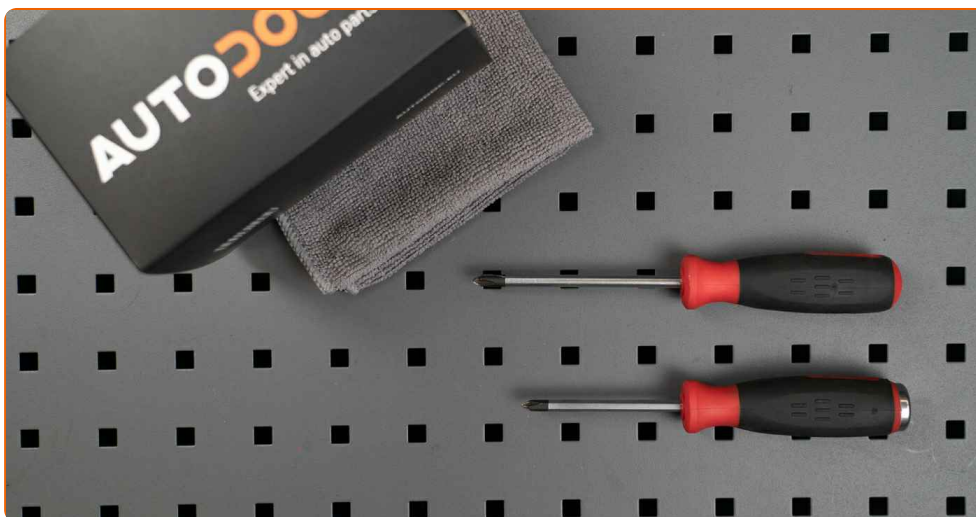
- Platte Schroevendraaier
