Hoe multiriem vervangen
bij een **MERCEDES-BENZ**
T1/TN Bestelwagen/Bus

vervangingshandleiding

**VERVANGING: MULTIRIEM – MERCEDES-BENZ T1/TN
BESTELWAGEN/BUS. OVERZICHT MET GEREEDSCHAP
DAT U NODIG HEBT:**

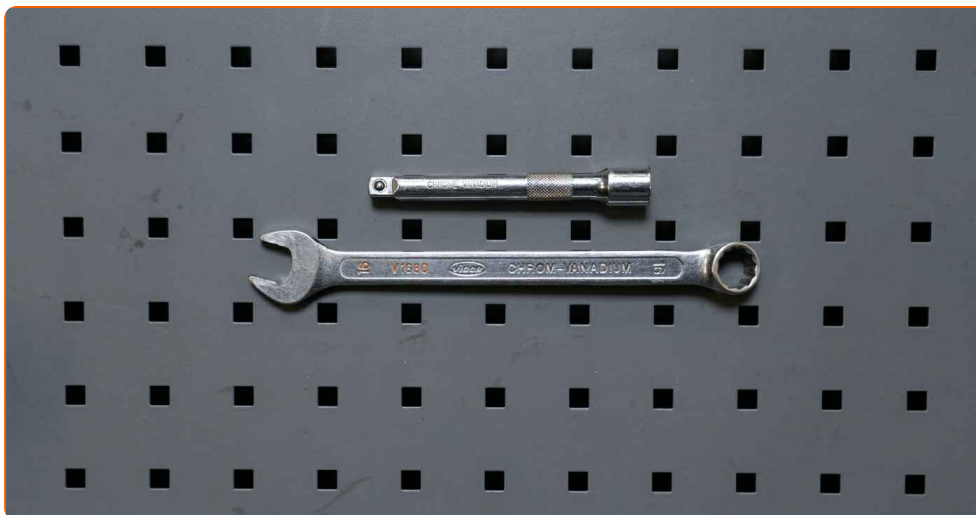
- Combinatiesleutel Nr.16
- Verlenging voor dopsleutel met 3/8" vierkantaandrijving
- Spatbordbeschermer

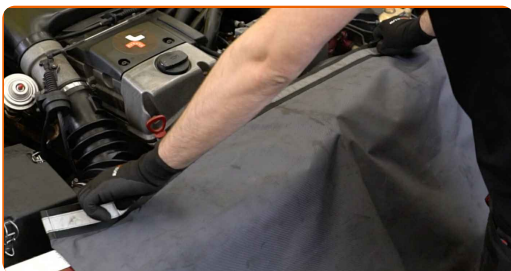
2 Gebruik een beschermhoes om beschadiging van lak en kunststof onderdelen van de auto te voorkomen.

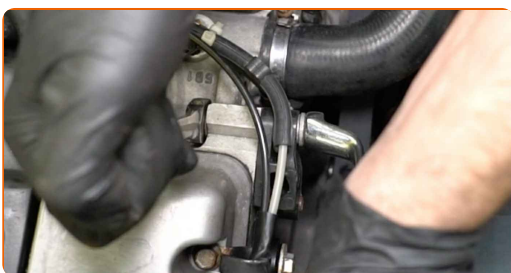
3 Draai de bevestigingsbout van de riemspanner los. Gebruik een combinatie steeksleutel Nr.16 (2 stuks).

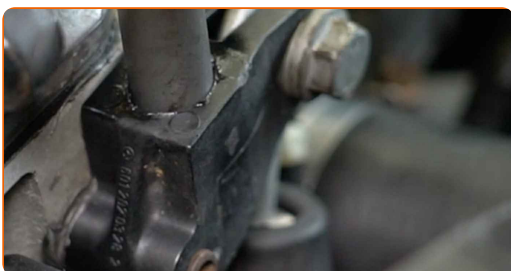
4 Maak gebruik van een hefboom met de juiste diameter om de spanner los te maken en verwijder de bevestigingsbout. Gebruik een verlenging voor de dopsleutel met 3/8" vierkantaandrijving.

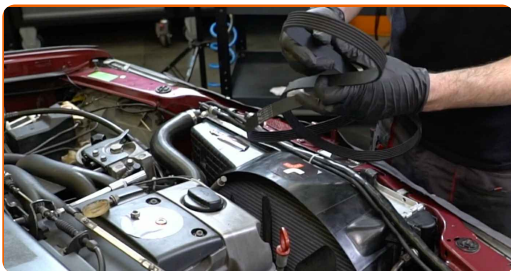
5 Haal de multiriem weg.

- Controleer de staat van de riemspanner en de vrijlooppoelie en vervang deze indien nodig.

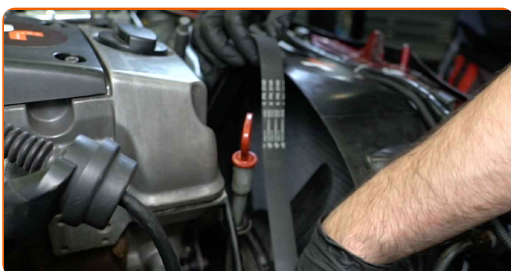
6 Plaats de multiriem.

- Zorg ervoor dat de multiriem nauwsluitend op alle spanners en rollen past.

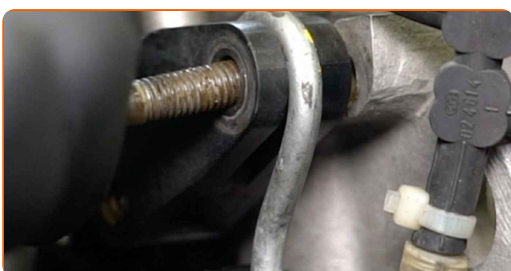
7 Zet de spanner terug in zijn oorspronkelijke stand en installeer de bevestigingsbout. Gebruik een verlenging voor de dopsleutel met 3/8" vierkantaandrijving.

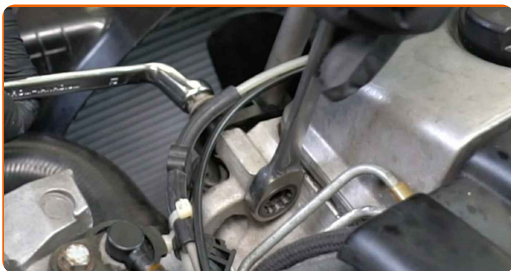
8 Schroef de bevestigingsbout van de riemspanner vast. Gebruik een combinatie steeksleutel Nr.16 (2 stuks).

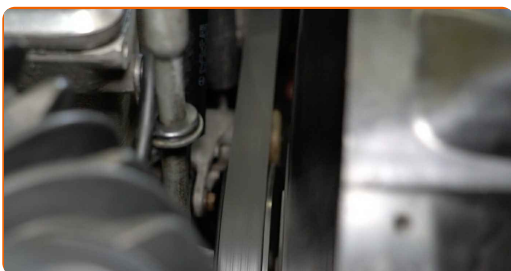
9 Laat de motor enkele minuten draaien. Dit is noodzakelijk om te garanderen dat de component correct werkt.

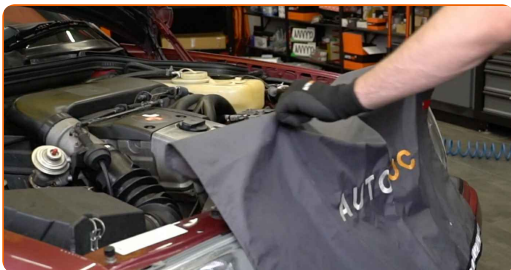
11 Verwijder de beschermhoes van het spatbord.
