Hoe ruitenwissers
vooraan vervangen bij
een **MERCEDES-BENZ**
VARIO

Bestelwagen/Bus –
vervangingshandleiding

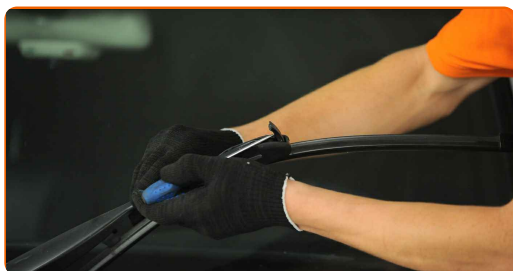
3 Druk de klem in. Gebruik een platte schroevendraaier.

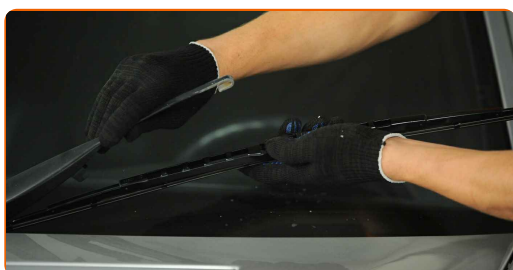
4 Verwijder het blad van de ruitenwisserarm.

- Bij vervanging van het ruitenwisserblad dient u voorzichtig te zijn om te voorkomen dat de geveerde ruitenwisserarm tegen de ruit slaat.

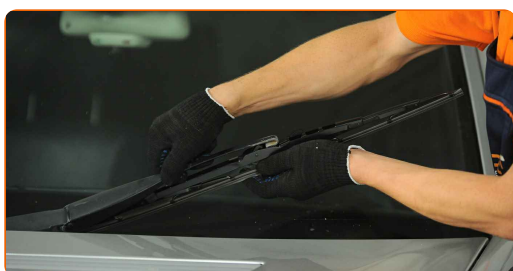
5 Installeer het nieuwe ruitenwisserblad en druk de ruitenwisserarm voorzichtig op de ruit. Gebruik een platte schroevendraaier.

- Raak het wisserblad niet aan de werkende rubberen rand aan om schade aan de laag grafiet te vermijden.
- Zorg ervoor dat de rubberen strook van het blad strak tegen het glas aandrukt over de hele lengte.
