Hoe bougies vervangen
bij een **MERCEDES-BENZ**
VITO Bus (638) –
vervangingshandleiding

VERVANGING: BOUGIES – MERCEDES-BENZ VITO BUS (638). BENODIGD GEREEDSCHAP:

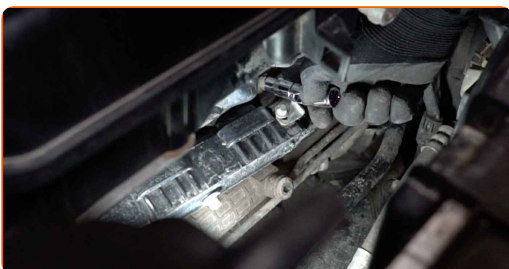
4 Schroef de bobinehouder los. Gebruik een dopsleutel Nr.E11. Gebruik een ratelsleutel.

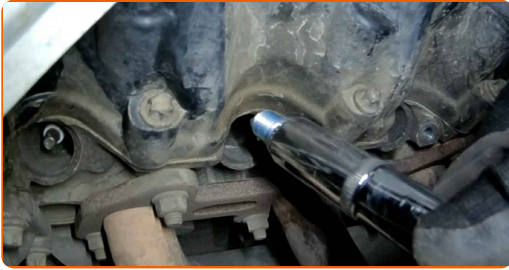
9

Installeer de nieuwe bougies in de montageopeningen.

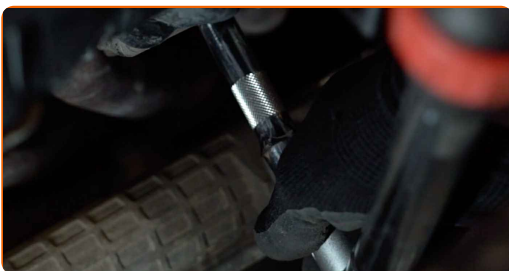
10

Schroef nieuwe bougies vast. Gebruik bougiesleutel #16. Gebruik een momentsleutel. Draai deze vast tot een koppel van 25 Nm.

- Span de bougies niet met extreme kracht aan. Het aandraaimoment overschrijden kan schade aan de draadverbinding aanbrengen.
- Wees voorzichtig bij het gebruik van een bougiesleutel. Het schuintrekken kan schade veroorzaken aan de draadverbinding.

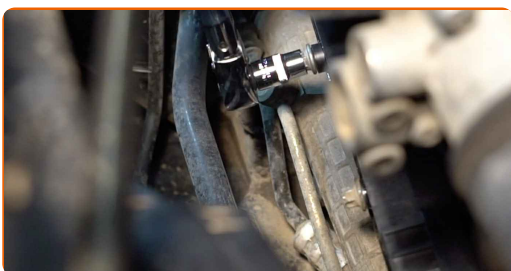
- 12 Span de bevestiging van de bobine aan. Gebruik een dopsleutel Nr.E11. Gebruik een momentsleutel. Draai deze vast tot een koppel van 12 Nm.
