Hoe ruitenwissers
vooraan vervangen bij
een **VW Multivan T5** –
vervangingshandleiding

Vervanging: ruitenwissers – VW Multivan T5. Tip:

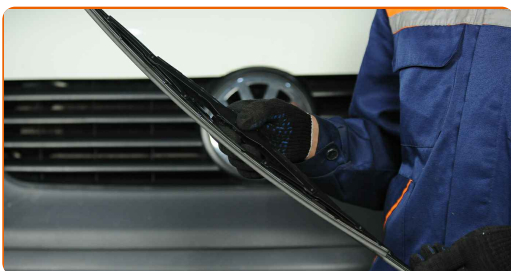
1

Bereid de nieuwe ruitenwisserbladen voor.

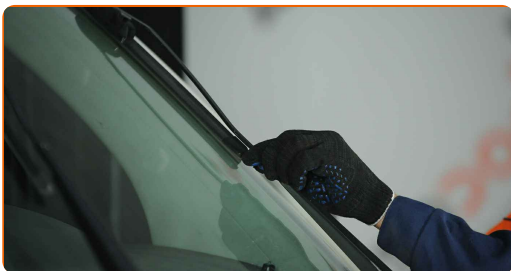
2

Trek de wisserarm weg van het glasoppervlak tot het stopt.

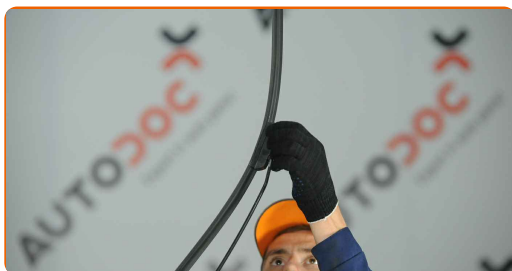
3 Druk de klem in.

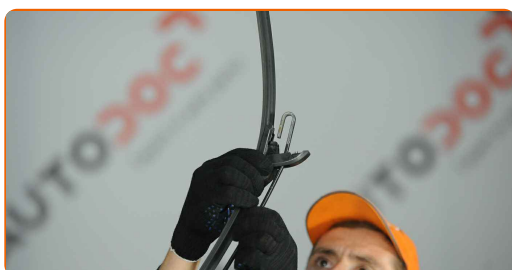
4 Verwijder het blad van de ruitenwischerarm.

- Bij vervanging van het ruitenwischerblad dient u voorzichtig te zijn om te voorkomen dat de geveerde ruitenwischerarm tegen de ruit slaat.

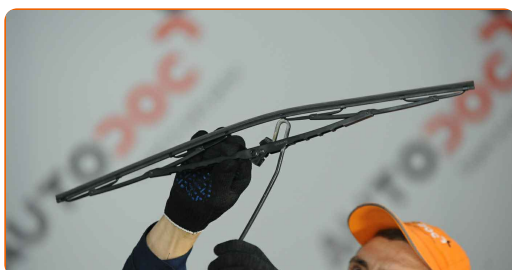
5 Installeer het nieuwe ruitenwischerblad en druk de ruitenwischerarm voorzichtig op de ruit.

- Raak het wisserblad niet aan de werkende rubberen rand aan om schade aan de laag grafiet te vermijden.
- Zorg ervoor dat de rubberen strook van het blad strak tegen het glas aandrukt over de hele lengte.

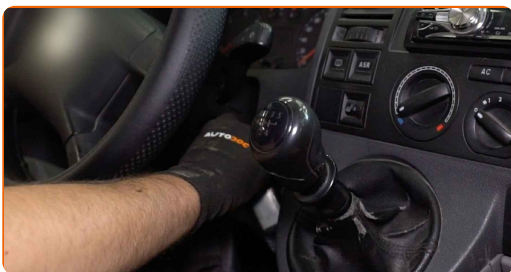
6

Zet het contact aan.
