Hoe multiriem vervangen  
bij een **OPEL Astra H  
Hatchback (A04)** –  
vervangingshandleiding

VERVANGING: MULTIRIEM – OPEL ASTRA H  
HATCHBACK (A04). GEREEDSCHAP DAT U DAARBIJ  
NODIG HEBT:

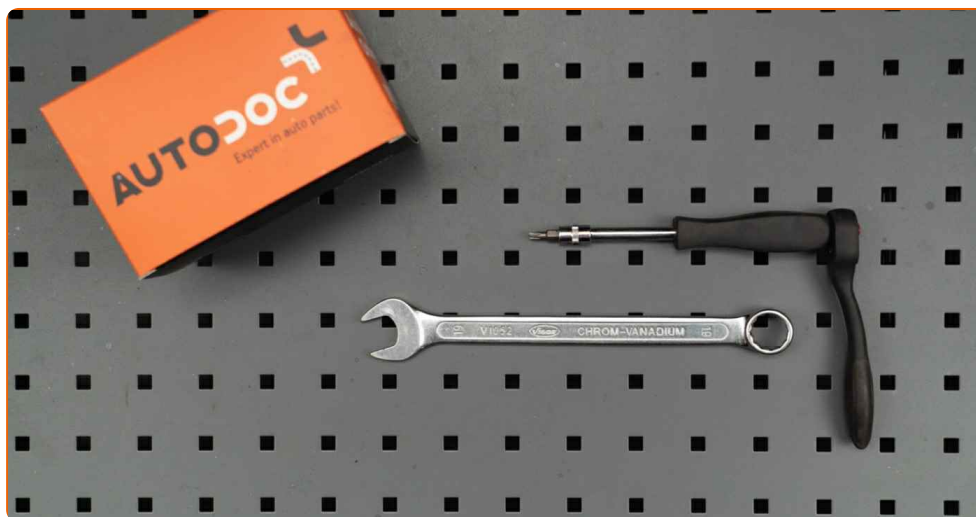
- Combinatiesleutel Nr.19
- Torx bit T25
- Spatbordbeschermer
- Wielblok

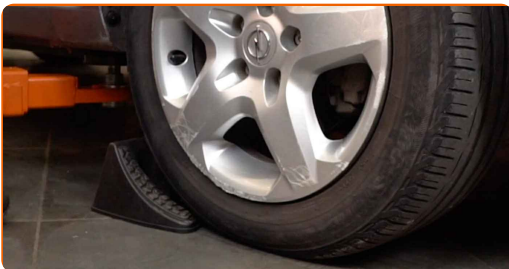
**3** Zet de wielen vast met behulp van wielblokken.

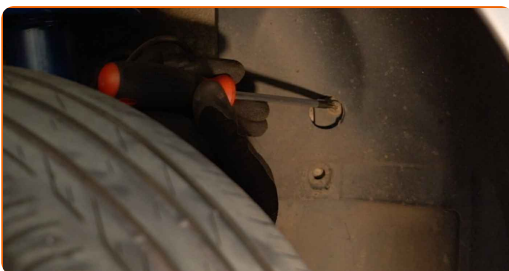
**5** Schroef de bevestigingsstukken van de wielkastafdekking los en verwijder deze. Gebruik Torx T25.

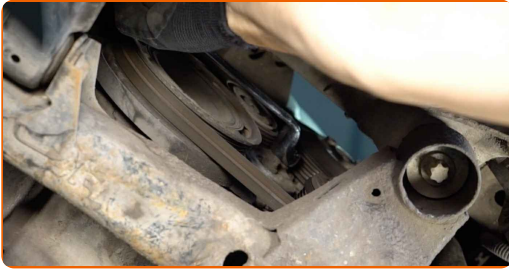
7

Trek de multiriemspanner opzij. Gebruik een combinatie steeksleutel Nr.19

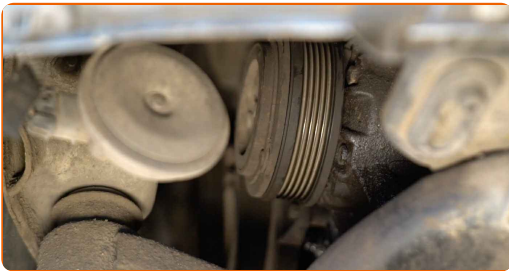
8

Haal de multiriem weg.

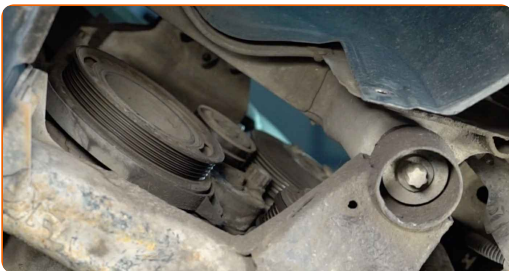
9

Plaats de riemspanner weer in zijn oorspronkelijke positie.

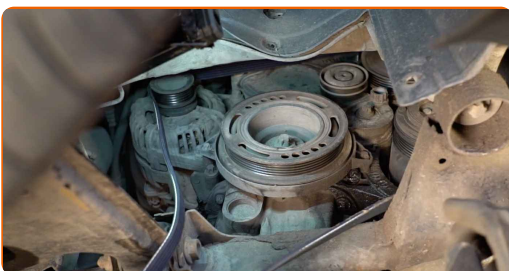
10

Plaats de multiriem.

- Zorg ervoor dat de multiriem nauwsluitend op alle spanners en rollen past.

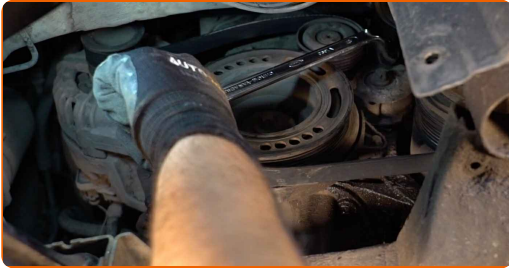
11

Trek de multiriemspanner opzij. Gebruik een combinatie steeksleutel Nr.19

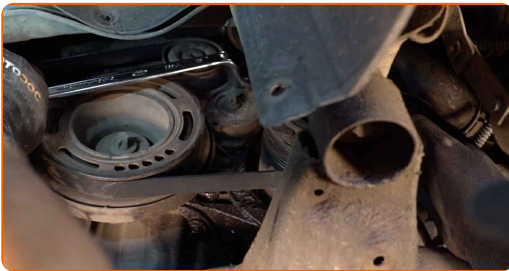
12

Breng de multiriem aan op de riemspanner.

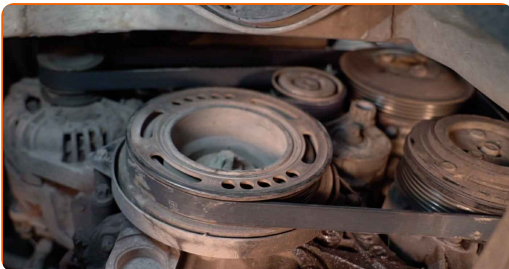
13

Plaats de riemspanner weer in zijn oorspronkelijke positie.

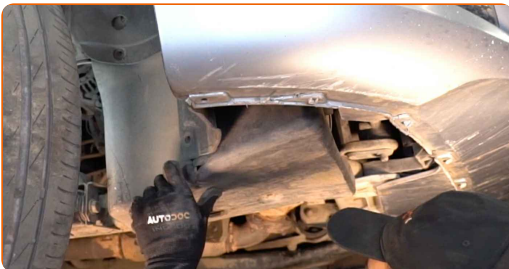
14

Plaats de wielkastafdekking op de bevestigingsplaats.

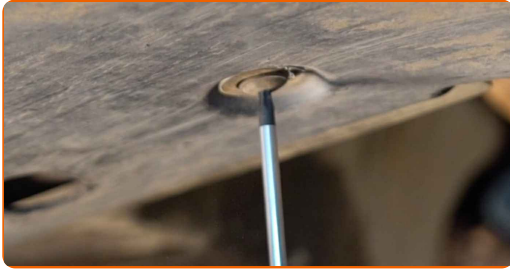
15

Plaats de bevestigingstukken voor de wielkastafdekking en draai deze vast. Gebruik Torx T25.
