Hoe bobine vervangen bij  
een **OPEL Astra J Sports  
Tourer (P10)** –  
vervangingshandleiding

VERVANGING: BOBINE – OPEL ASTRA J SPORTS  
TOURER (P10). BENODIGD GEREEDSCHAP:

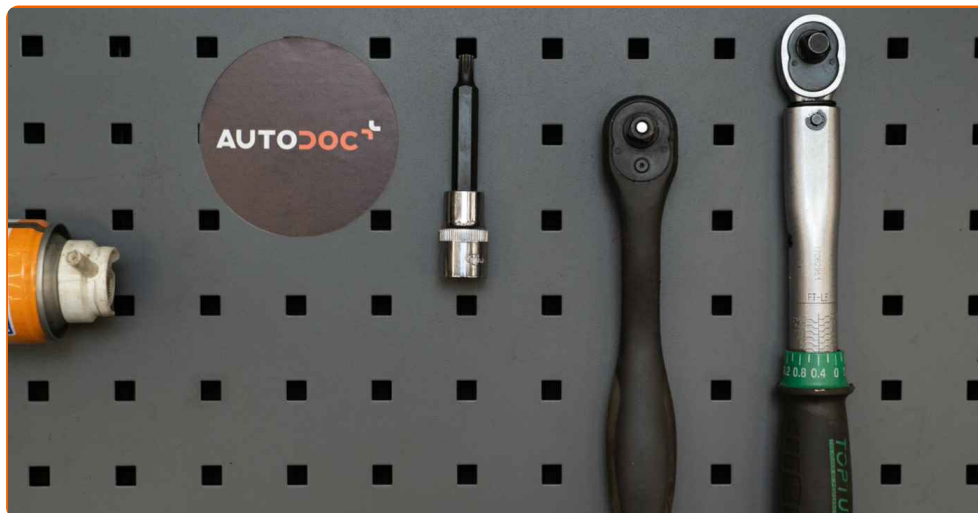
- Contactspray
- Momentsleutel
- Torx bit T40
- Ratelsleutel
- Koevoet
- Spatbordbeschermer

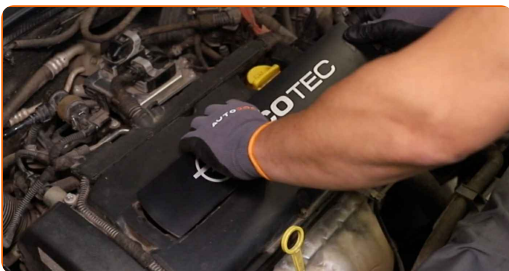
**3** Verwijder het motordeksel.

- Vervanging: bobine – OPEL Astra J Sports Tourer (P10). Oefen niet te veel kracht uit bij het verwijderen van het onderdeel aangezien het daarbij beschadigd zou kunnen raken.

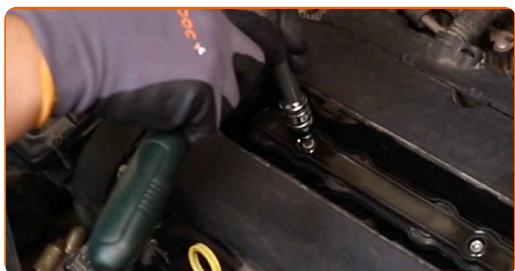
5 Schroef de bobinebouten los. Gebruik Torx T40. Gebruik een ratelsleutel.

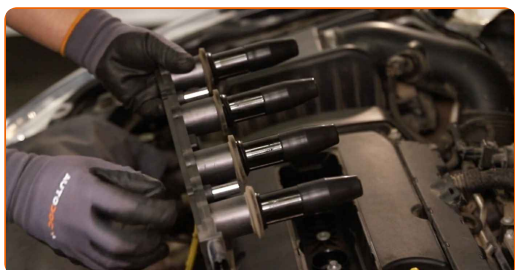
6 Til de ontstekingsspoel eruit. Gebruik een koevoet.

7 Verwijder de bobine uit de uitsparing van de bougie.

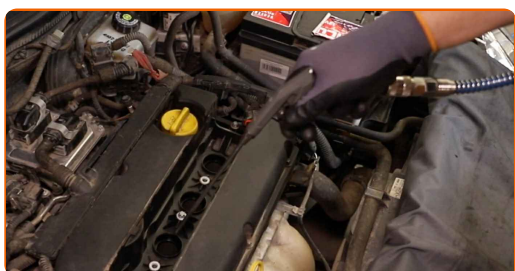
8 Reinig vuil, stof en afzetting uit de binnenzijde van de montagelocatie van de bougies.

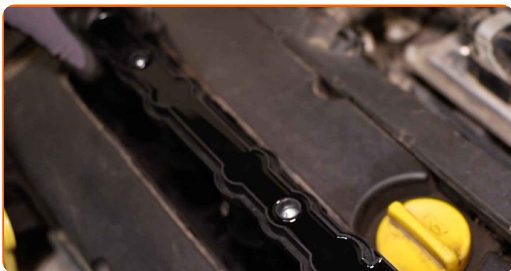
9

Plaats de nieuwe ontstekingsspoel in de uitsparing van de bougie.

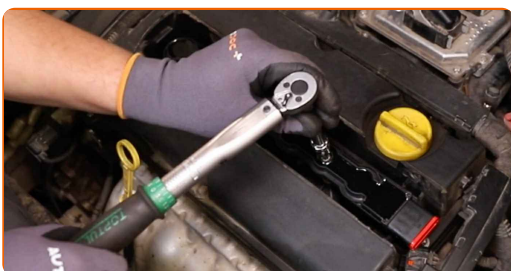
10

Draai de bobinebouten vast. Gebruik Torx T40. Gebruik een momentsleutel. Draai deze vast tot een koppel van 7 Nm.

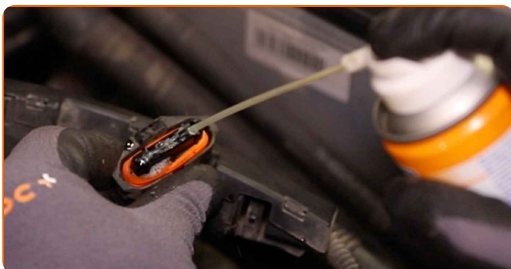
11

Behandel het verbindingstuk van de ontstekingsspoel met contactspray. De spray zorgt voor bescherming tegen corrosie en oxidatie en vermindert tevens de contactweerstand.

- Vervanging: bobine – OPEL Astra J Sports Tourer (P10). Wacht een paar minuten af na het aanbrengen van de spray.

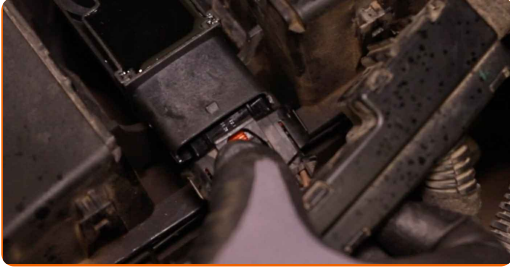
**12** Sluit de stekker van de ontstekingsspoel aan.

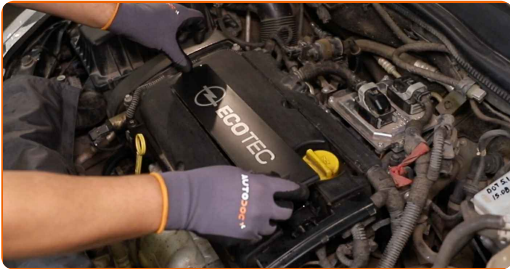
**13** Installeer het motordeksel en maak het vast.

- Vervanging: bobine – OPEL Astra J Sports Tourer (P10). Oefen geen bovenmatige kracht uit bij het monteren. Daarbij zou het onderdeel schade kunnen oplopen.
