Hoe ruitenwissers  
vooraan vervangen bij  
een **OPEL Insignia A  
Sedan (G09)** –  
vervangingshandleiding

## VERVANGING: RUITENWISSERS – OPEL INSIGNIA A SEDAN (G09). AANBEVOLEN VOLGORDE VAN STAPPEN:

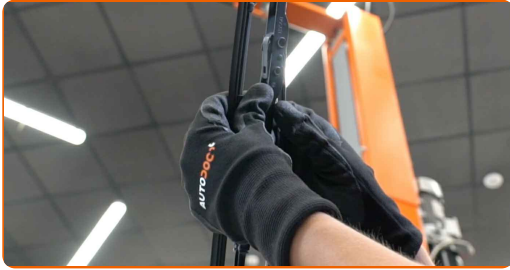
3

Druk de klem in.

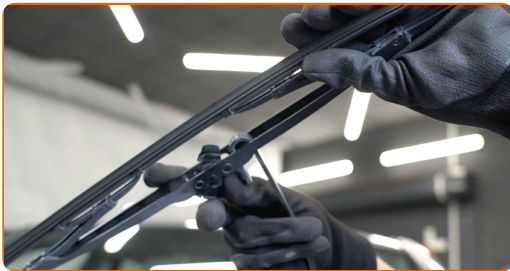
4

Verwijder het blad van de ruitenwischerarm.

- Bij vervanging van het ruitenwischerblad dient u voorzichtig te zijn om te voorkomen dat de geveerde ruitenwischerarm tegen de ruit slaat.

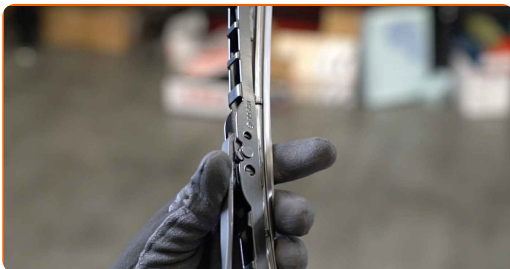
5

Installeer het nieuwe ruitenwischerblad en druk de ruitenwischerarm voorzichtig op de ruit.

- Raak het wisserblad niet aan de werkende rubberen rand aan om schade aan de laag grafiet te vermijden.
- Zorg ervoor dat de rubberen strook van het blad strak tegen het glas aandrukt over de hele lengte.

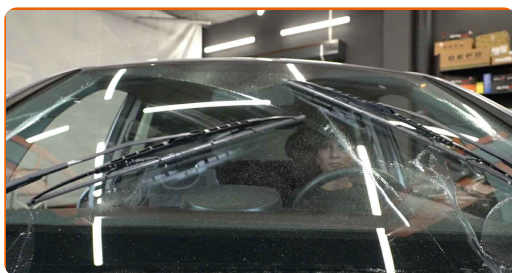
7 Controleer na de installatie de prestatie van de ruitenwissers. De bladen mogen niet kruisen of tegen de afdichting van de voorruit aanbotsen.
