Hoe ruitenwissers
vooraan vervangen bij
een **OPEL Insignia A
Sports Tourer (G09)** –
vervangingshandleiding

VERVANGING: RUITENWISSERS – OPEL INSIGNIA A SPORTS TOURER (G09). AANBEVOLEN VOLGORDE VAN STAPPEN:

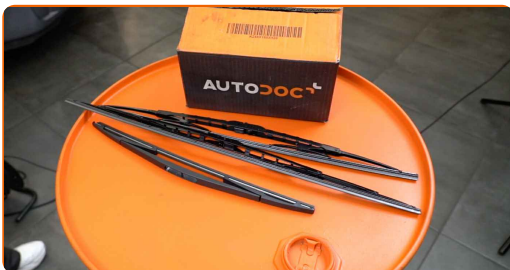
1

Leg de nieuwe ruitenwissers klaar.

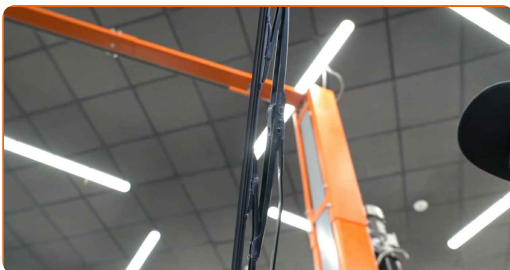
2

Trek de wisserarm weg van het glasoppervlak tot het stopt.

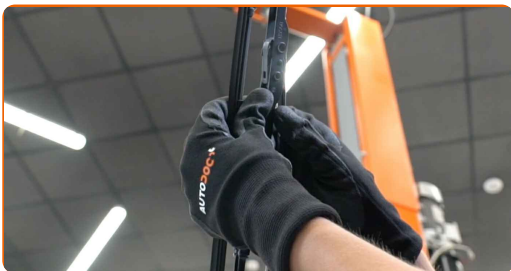
3

Druk de klem in.

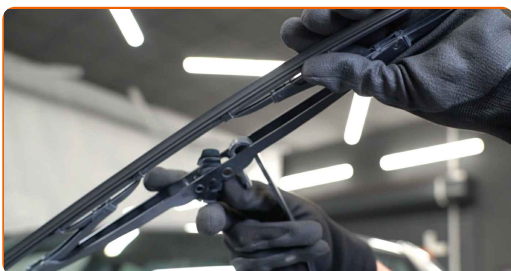
4

Verwijder het blad van de ruitenwischerarm.

- Bij vervanging van het ruitenwischerblad dient u voorzichtig te zijn om te voorkomen dat de geveerde ruitenwischerarm tegen de ruit slaat.

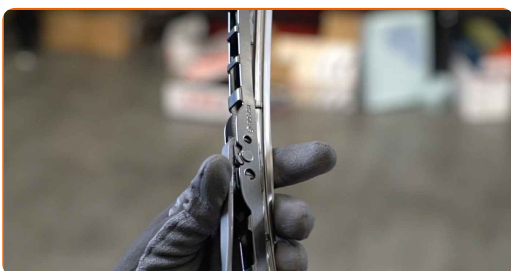
5

Installeer het nieuwe ruitenwischerblad en druk de ruitenwischerarm voorzichtig op de ruit.

- Raak het wisserblad niet aan de werkende rubberen rand aan om schade aan de laag grafiet te vermijden.
- Zorg ervoor dat de rubberen strook van het blad strak tegen het glas aandrukt over de hele lengte.

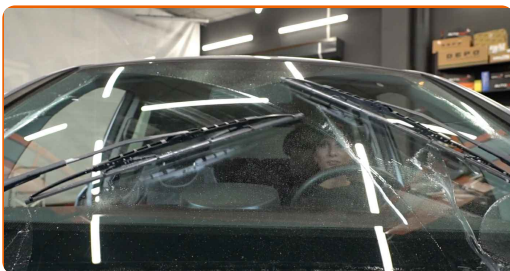
7 Controleer na de installatie de prestatie van de ruitenwissers. De bladen mogen niet kruisen of tegen de afdichting van de voorruit aanbotsen.
