Hoe bobine vervangen bij  
een **OPEL INSIGNIA**  
**Saloon** –  
vervangingshandleiding

VERVANGING: BOBINE – OPEL INSIGNIA SALOON.  
BENODIGD GEREEDSCHAP:

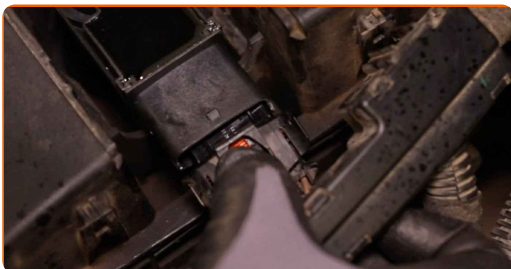
**12** Sluit de stekker van de ontstekingsspoel aan.

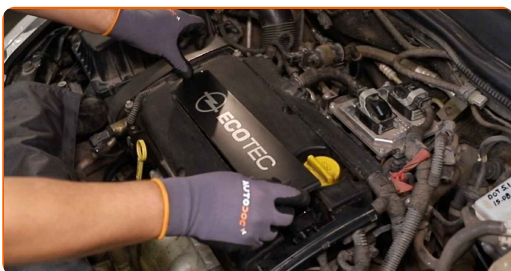
**13** Installeer het motordeksel en maak het vast.

- Vervanging: bobine – OPEL INSIGNIA Saloon. Oefen geen bovenmatige kracht uit bij het monteren. Daarbij zou het onderdeel schade kunnen oplopen.
