Hoe bobine vervangen bij  
een **OPEL Vectra C**  
**Sedan (Z02)** –  
vervangingshandleiding

VERVANGING: BOBINE – OPEL VECTRA C SEDAN (Z02).  
BENODIGD GEREEDSCHAP:

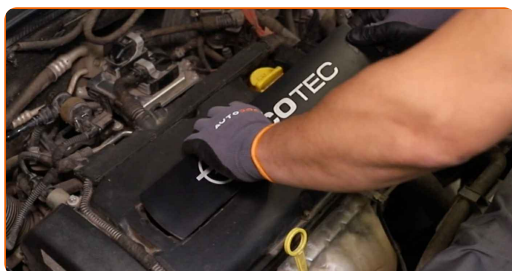
**3** Verwijder het motordeksel.

- Vervanging: bobine – OPEL Vectra C Sedan (Z02). Oefen niet te veel kracht uit bij het verwijderen van het onderdeel aangezien het daarbij beschadigd zou kunnen raken.
