Hoe ruitenwissers
vooraan vervangen bij
een **PEUGEOT 308 II**
Hatchback –
vervangingshandleiding

VERVANGING: RUITENWISSERS – PEUGEOT 308 II
HATCHBACK. WERKTUIG DAT U DAARBIJ NODIG HEBT:

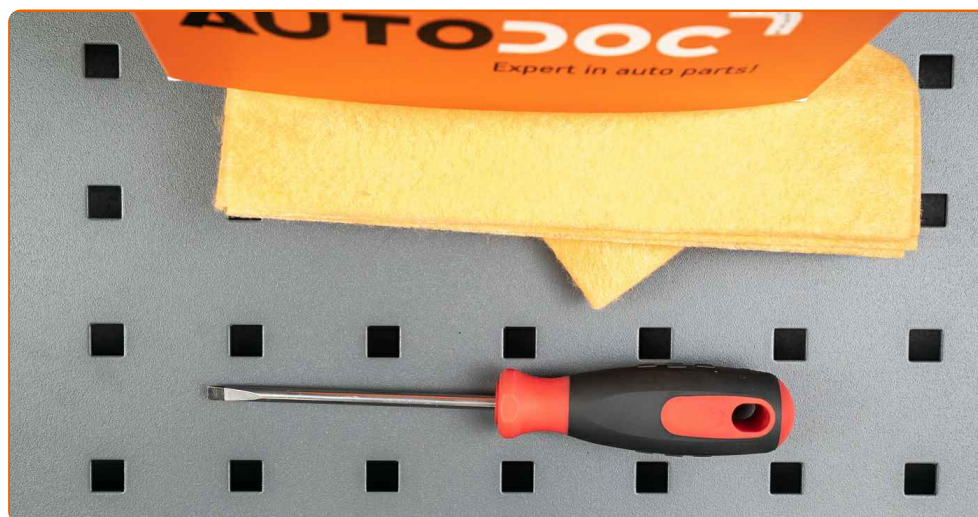
- Platte schroevendraaier

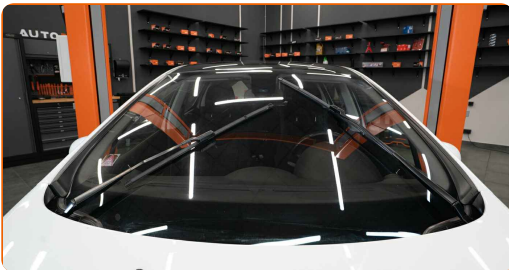
2

Zet het contact uit. In de onderhoudsmodus staan de ruitenwissers in de bovenste stand.

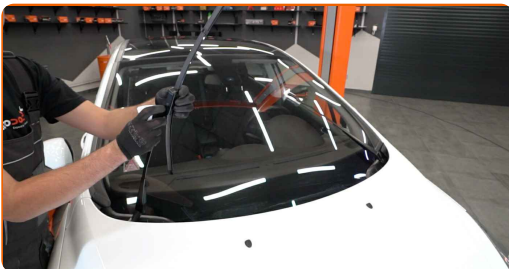
4

Trek de wisserarm weg van het glasoppervlak tot het stopt.

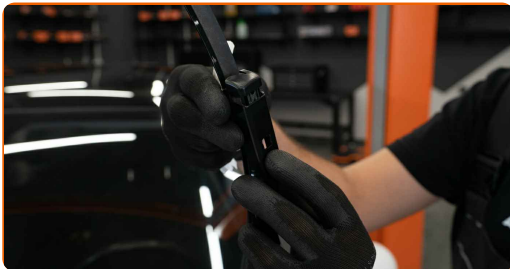
5

Druk de klem in. Verwijder het blad van de ruitenwischerarm.

- Bij vervanging van het ruitenwischerblad dient u voorzichtig te zijn om te voorkomen dat de geveerde ruitenwischerarm tegen de ruit slaat.
