Hoe ruitenwissers
vooraan vervangen bij
een **PEUGEOT 408**
Sedan –
vervangingshandleiding

VERVANGING: RUITENWISSERS – PEUGEOT 408
SEDAN. WERKTUIG DAT U DAARBIJ NODIG HEBT:

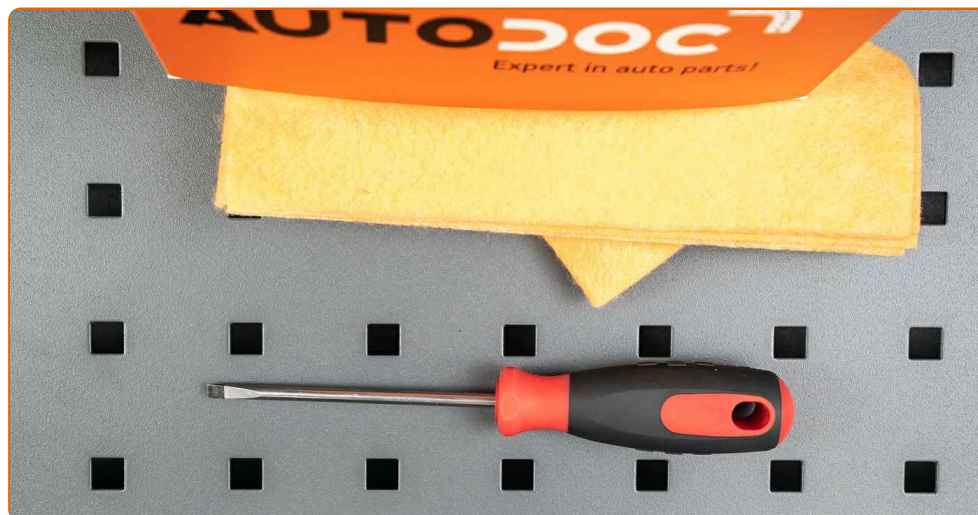
- Platte schroevendraaier

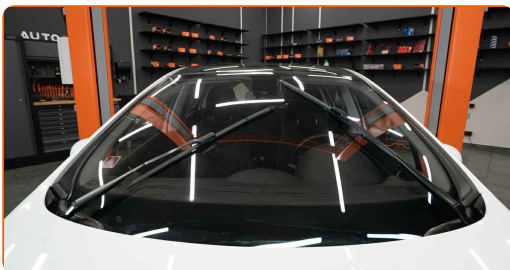
2

Zet het contact uit. In de onderhoudsmodus staan de ruitenwissers in de bovenste stand.

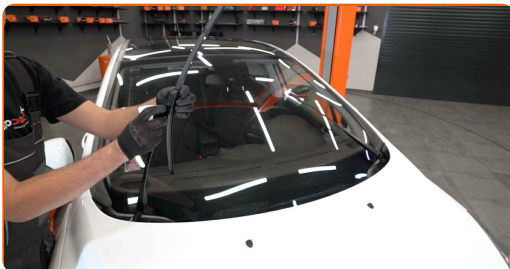
4

Trek de wisserarm weg van het glasoppervlak tot het stopt.

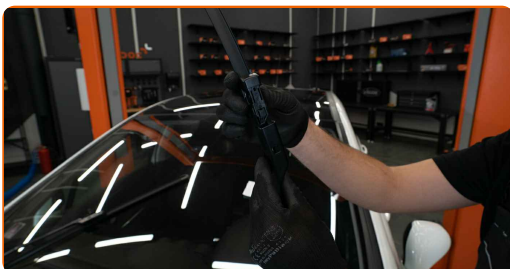
6

Installeer het nieuwe ruitenwischerblad en druk de ruitenwischerarm voorzichtig op de ruit.

- Raak het wischerblad niet aan de werkende rubberen rand aan om schade aan de laag grafiet te vermijden.

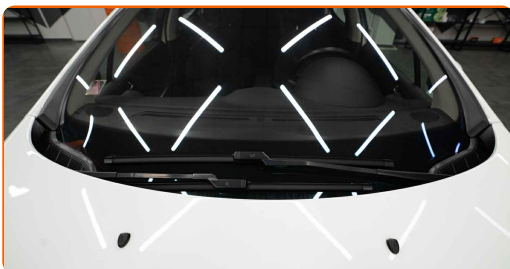
- 7 Zet het contact aan. Schuif de ruitenwischerhendel naar beneden. Hierdoor schakelt u de ruitenwissers van de onderhoudsmodus over naar de bedrijfsmodus.
