Hoe ruitenwissers
vooraan vervangen bij
een **SEAT IBIZA I (021A)** –
vervangingshandleiding

**VERVANGING: RUITENWISSERS – SEAT IBIZA I (021A).
AANBEVOLEN VOLGORDE VAN STAPPEN:**

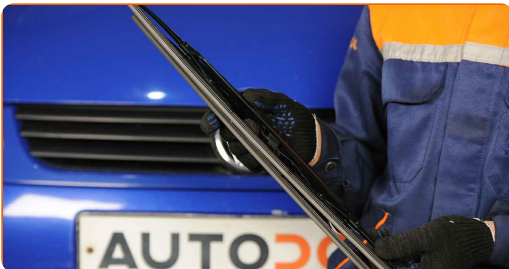
1

Leg de nieuwe ruitenwissers klaar.

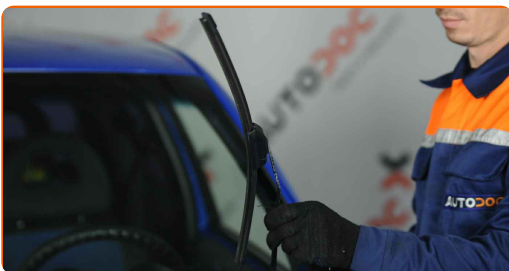
2

Trek de wisserarm weg van het glasoppervlak tot het stopt.

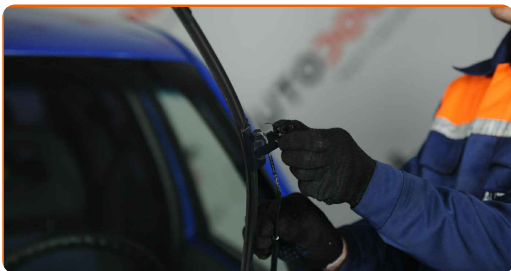
3

Druk de klem in.

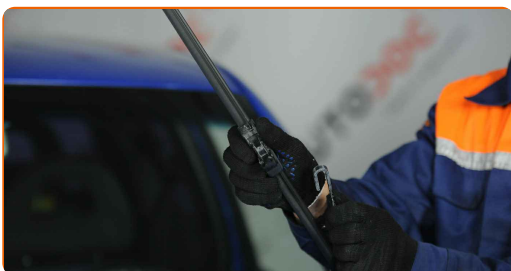
4

Verwijder het blad van de ruitenwischerarm.

- Bij vervanging van het ruitenwischerblad dient u voorzichtig te zijn om te voorkomen dat de geveerde ruitenwischerarm tegen de ruit slaat.

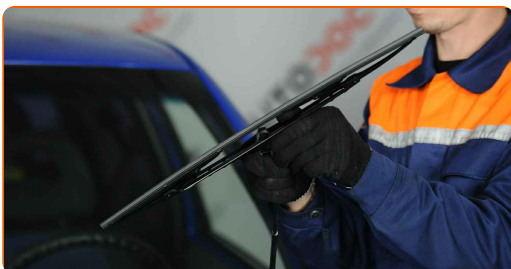
5

Installeer het nieuwe ruitenwischerblad en druk de ruitenwischerarm voorzichtig op de ruit.

- Raak het wisserblad niet aan de werkende rubberen rand aan om schade aan de laag grafiet te vermijden.
- Zorg ervoor dat de rubberen strook van het blad strak tegen het glas aandrukt over de hele lengte.

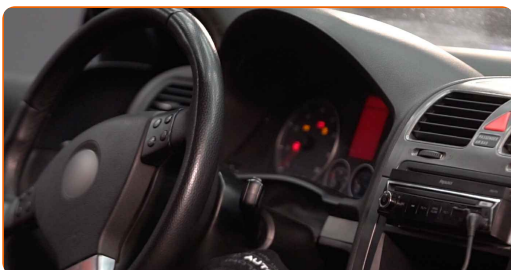
6

Zet het contact aan.
