Hoe ruitenwissers
achteraan vervangen bij
een **SEAT Ibiza IV
Sportcoupe (6J, 6P)** –
vervangingshandleiding

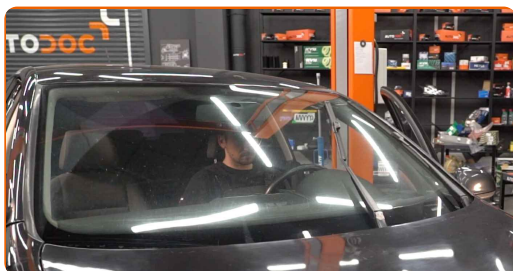
2 Zet het contact uit. In de onderhoudsmodus staan de ruitenwissers in de bovenste stand.

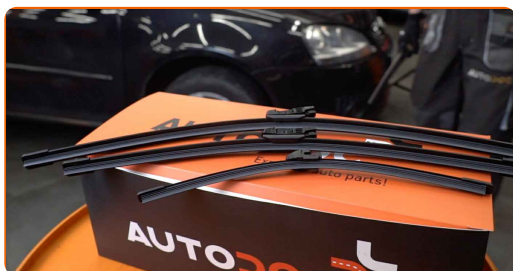
3 Leg de nieuwe ruitenwissers klaar.

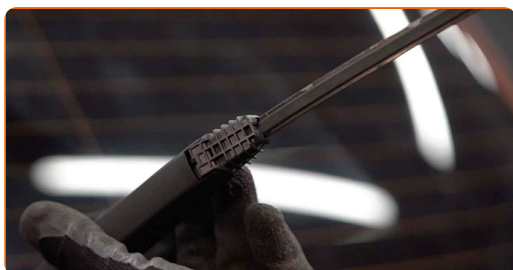
4 Trek de wisserarm weg van het glasoppervlak tot het stopt. Verwijder het blad van de ruitenwisserarm.

- Bij vervanging van het ruitenwisserblad dient u voorzichtig te zijn om te voorkomen dat de geveerde ruitenwisserarm tegen de ruit slaat.

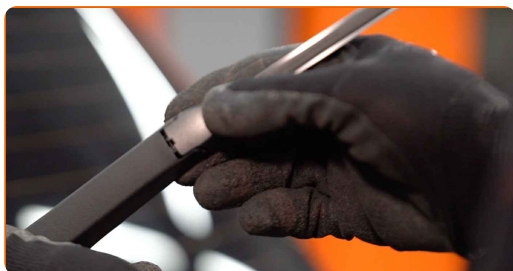
5

Installeer het nieuwe ruitenwisserblad en druk de ruitenwisserarm voorzichtig op de ruit.

- Raak het wisserblad niet aan de werkende rubberen rand aan om schade aan de laag grafiet te vermijden.
- Zorg ervoor dat de rubberen strook van het blad strak tegen het glas aandrukt over de hele lengte.
