Hoe bougies vervangen
bij een **SEAT Inca (6K9)** –
vervangingshandleiding

**VERVANGING: BOUGIES – SEAT INCA (6K9).
OVERZICHT MET GEREEDSCHAP DAT U NODIG HEBT:**

VERVANGING: BOUGIES – SEAT INCA (6K9). HANTEER DE VOLGENDE PROCEDURE:

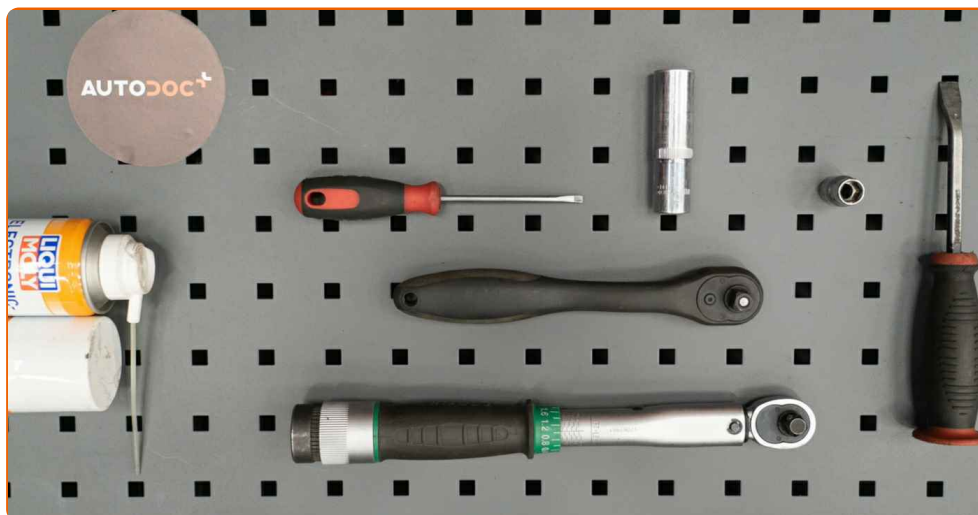
- Contactspray
- Kopervet
- Momentsleutel
- Dopsleutel nr.10
- Bougiesleutel nr.16
- Ratelsleutel
- Platte Schroevendraaier
- Koevoet
- Microvezeldoek
- Spatbordbeschermer

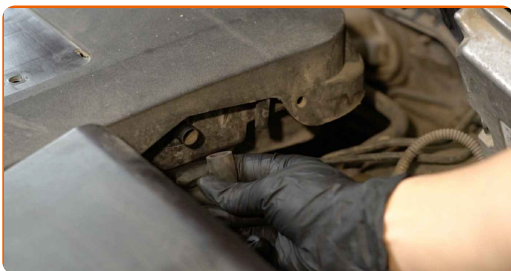
3 Koppel aan de rechterkant de slang van de PCV-klep af van de motorafdekplaat.

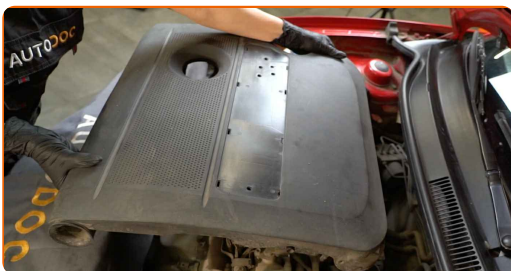
4 Verwijder de motorafdekking met het luchtfilterhuis.

- Vervanging: bougies – SEAT Inca (6K9). Oefen niet te veel kracht uit bij het verwijderen van het onderdeel aangezien het daarbij beschadigd zou kunnen raken.

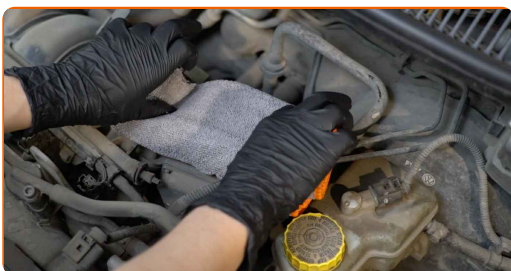
5 Dek het gasklephuis af met een microvezeldoek zodat er geen stof en vuil in het systeem terecht kunnen komen.

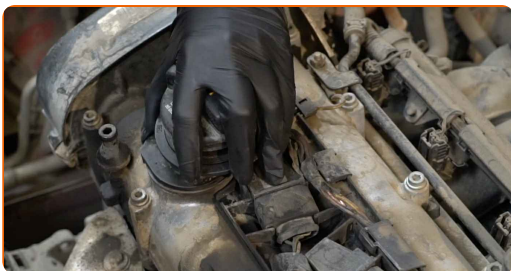
6 Schroef de olievulpijp los.

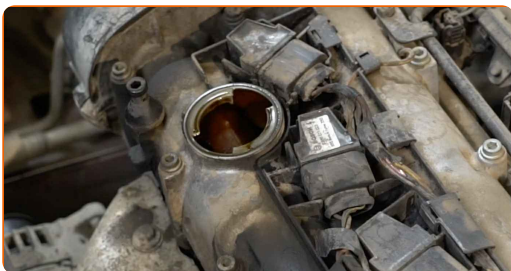
7 Verwijder de olievulpijp.

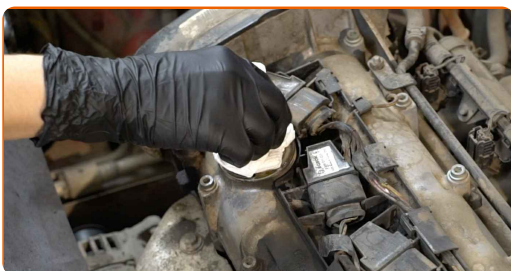
8 Dek de olievulopening af met een microvezeldoek zodat er geen vuil en vreemde objecten in het systeem terechtkomen.

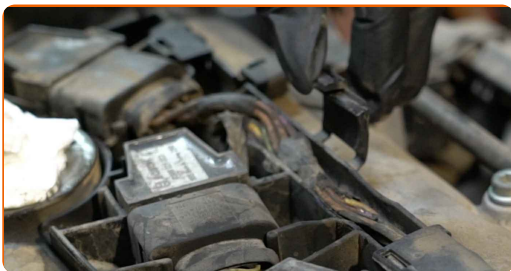
9

Maak de kunststof vergrendelingslipjes van de bobineconnector los. Gebruik een platte schroevendraaier.

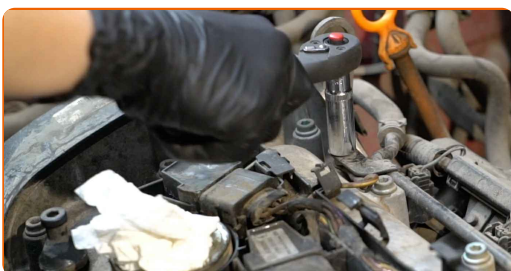
10

Schroef de bevestiging van het chassisdeel (massa) van de bobines los. Gebruik een dopsleutel Nr.10. Gebruik een ratelsleutel.

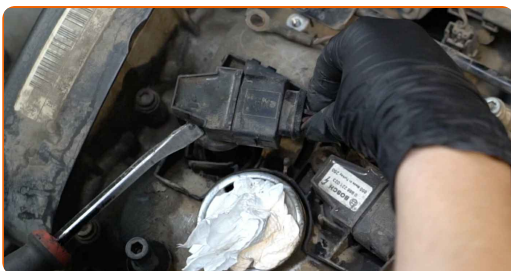
11

Verwijder de bobine uit de uitsparing van de bougie. Gebruik een koevoet.

- Neem de opeenvolging van stappen voor het demonteren van de ontstekingsspoel in acht.

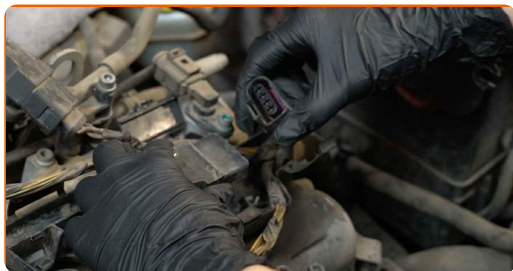
12 Trek de stekkers uit de bobines.

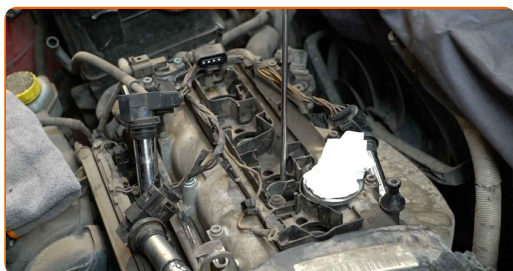
13 Reinig vuil, stof en afzetting uit de binnenzijde van de montagelocatie van de bougies.

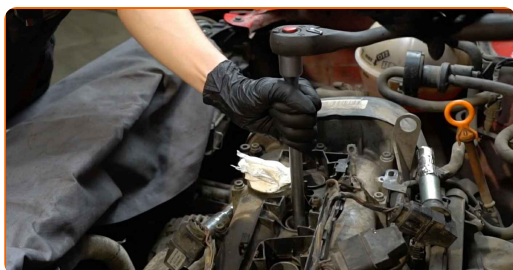
14 Draai de bougies los. Gebruik bougiesleutel #16. Gebruik een ratelsleutel.

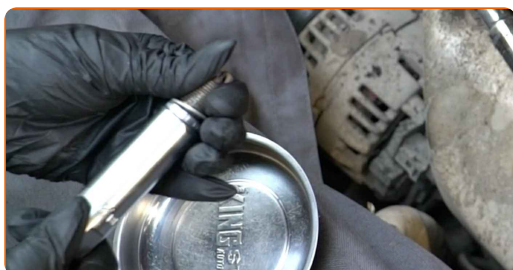
15 Verwijder de bougies. Gebruik bougiesleutel #16.

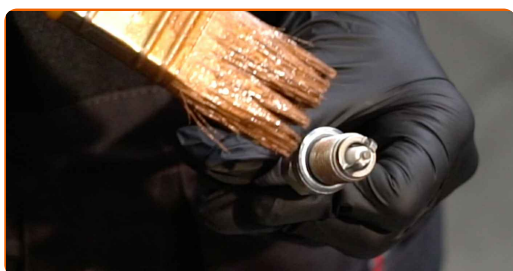
16 Breng een dunne laag speciaal vet aan op het schroefdraadoppervlak van de nieuwe bougies. Gebruik een kopersmeermiddel.

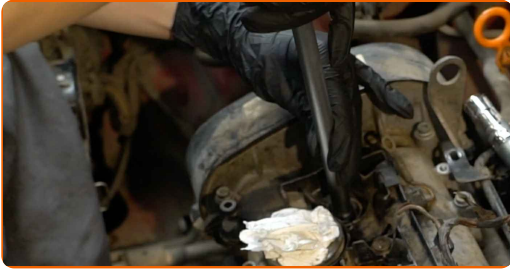
17

Installeer de nieuwe bougies in de montageopeningen. Gebruik bougiesleutel #16.

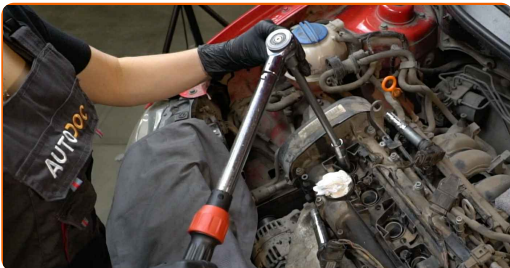
18

Schroef nieuwe bougies vast. Gebruik bougiesleutel #16. Gebruik een momentsleutel. Draai deze vast tot een koppel van 25 Nm.

- Span de bougies niet met extreme kracht aan. Het aandraaimoment overschrijden kan schade aan de draadverbinding aanbrengen.
- Wees voorzichtig bij het gebruik van een bougiesleutel. Het schuintrekken kan schade veroorzaken aan de draadverbinding.

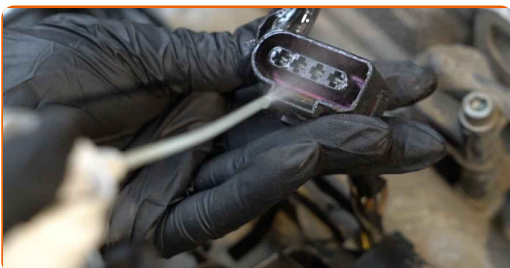
19

Behandel het verbindingsstuk van de ontstekingsspoel met contactspray. De spray zorgt voor bescherming tegen corrosie en oxidatie en vermindert tevens de contactweerstand.

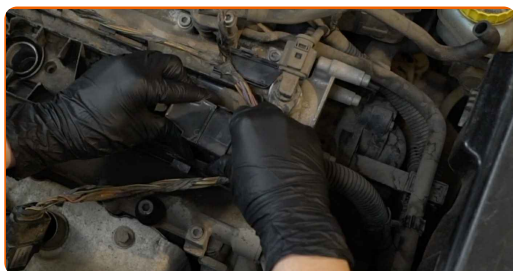
20 Sluit de stekkers van de bobines aan.

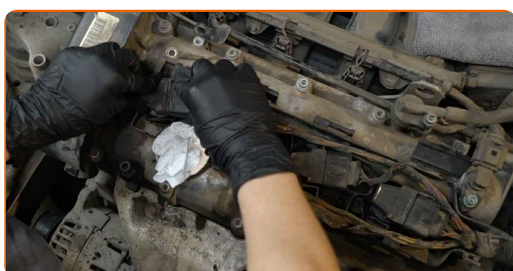
21 Installeer de bobines in de montagelocaties voor de bougies. Zorg ervoor dat u de klik hoort wanneer deze in de juiste positie is gezet.

- Vervanging: bougies – SEAT Inca (6K9). Houd u aan de stappen voor de montage.

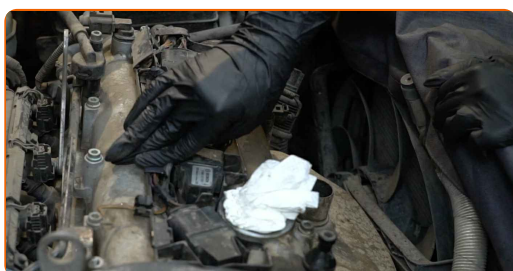
22 Beveilig deze verbinding.

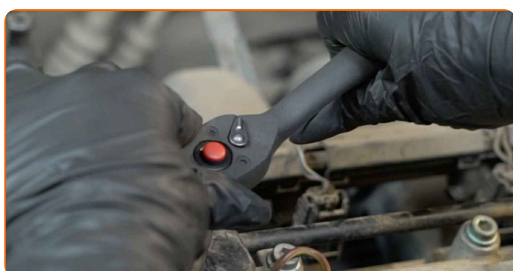
23 Maak het chassisdeel (massa) van de bobines vast. Gebruik een dopsleutel Nr.10. Gebruik een ratelsleutel.

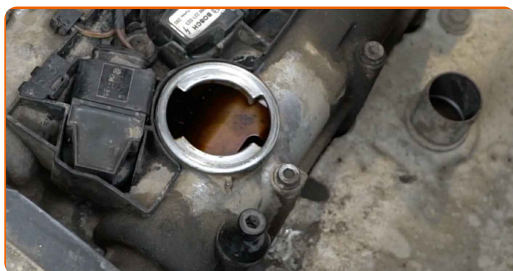
24 Verwijder de microvezeldoek van de olievulopening.

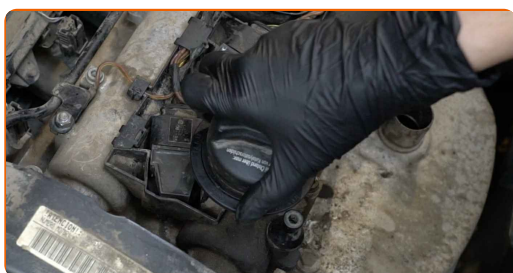
25 Installeer de olievulpijp. Schroef de olievulpijp vast.

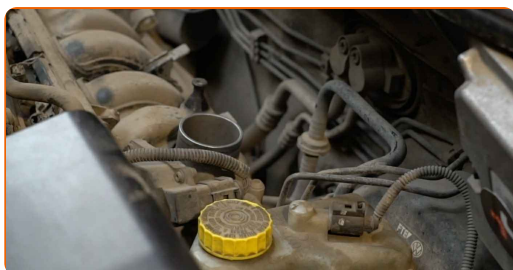
26 Haal de microvezeldoek van het gasklephuis.

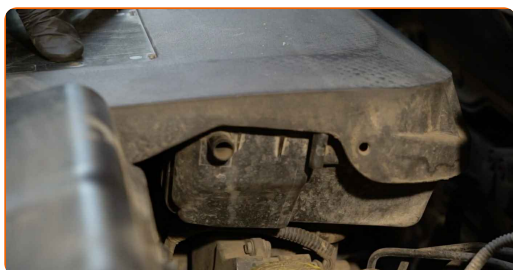
27 Installeer het motordeksel en maak het vast.

- Gebruik geen overmatige kracht bij het plaatsen van het onderdeel. Anders kunnen de bevestigingen beschadigd raken.
- Zorg ervoor dat de motorafdekking goed op zijn plaats zit. Deze mag niet worden verschoven ten opzichte van de geleidingsbevestigingen en de luchtinlaatslang van het gasklephuis.

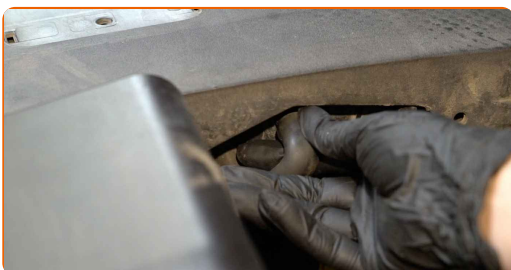
28

Verbind aan de rechterkant de slang van de PCV-klep met de motorafdekplaat.
