Hoe interieurfilter
vervangen bij een **SEAT
Leon Hatchback (5F1)** –
vervangingshandleiding

Vervanging: interieurfilter – SEAT Leon Hatchback (5F1). Overzicht met gereedschap dat u nodig hebt:

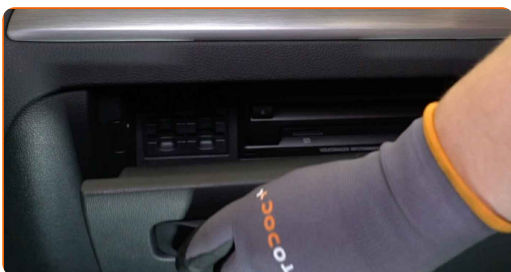
1

Open het handschoenenkastje.

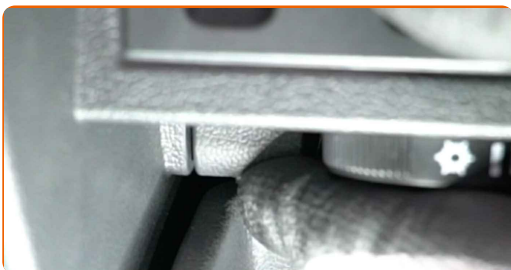
2

Druk de klemmen van het handschoenenkastje omlaag.

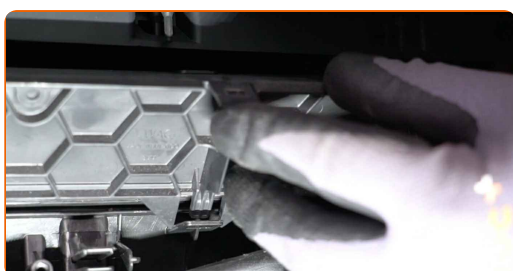
5 Verwijder het behuizingsdeksel van de cabineluchtfilter.

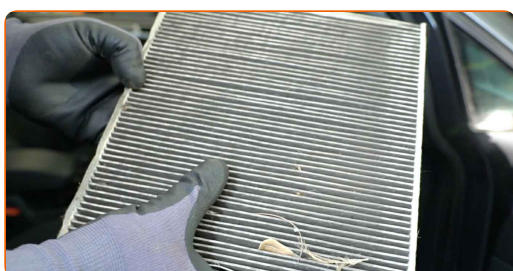
6 Verwijder de cabineluchtfilter.

- Probeer de filter niet te reinigen en opnieuw te gebruiken - dit beïnvloedt de kwaliteit van de reiniging van lucht in de wagen.

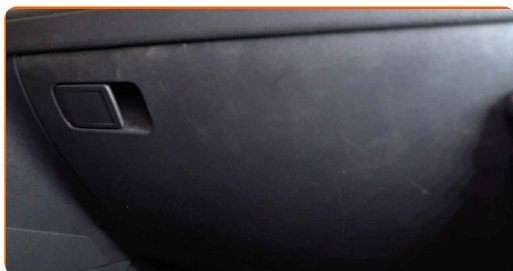
10

Klap het handschoenenvak dicht.
