Hoe interieurfilter
vervangen bij een **SEAT**
Leon ST (5F8) –
vervangingshandleiding

Vervanging: interieurfilter – SEAT Leon ST (5F8). Overzicht met gereedschap dat u nodig hebt:

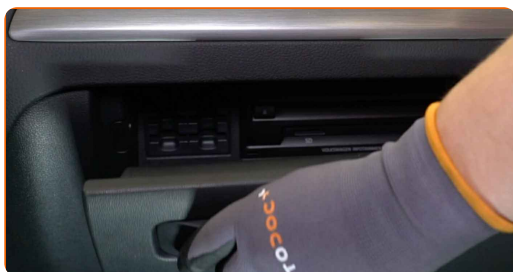
1 Open het handschoenenkastje.

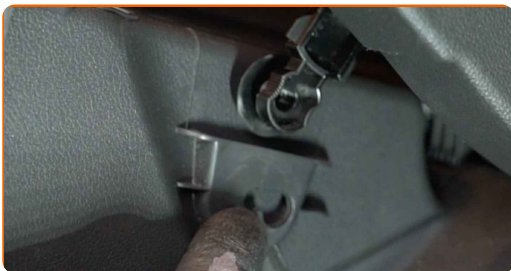
3 Maak de borgkabel (riempje) los van de klep van het dashboardkastje.

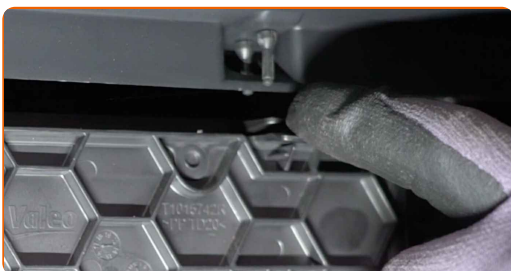
4 Maak de clips van de kap van het interieurfilter los.

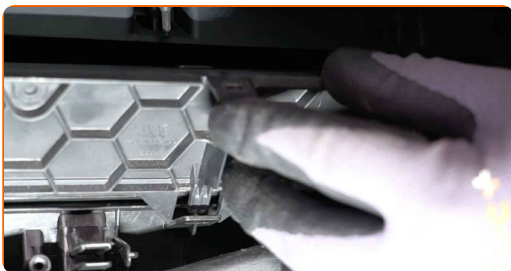
5 Verwijder het behuizingsdeksel van de cabineluchtfilter.

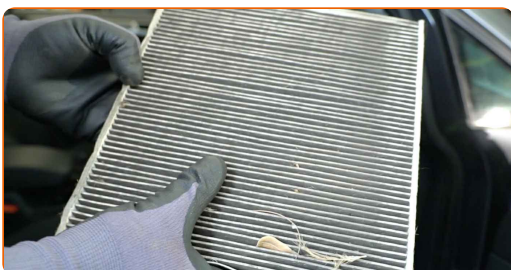
6 Verwijder de cabineluchtfilter.

- Probeer de filter niet te reinigen en opnieuw te gebruiken - dit beïnvloedt de kwaliteit van de reiniging van lucht in de wagen.

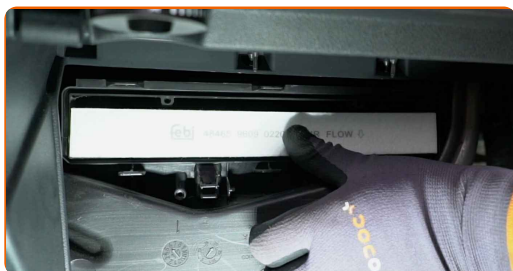
7 Plaats een nieuw filterelement in de filterbehuizing.

- Vervanging: interieurfilter – SEAT Leon ST (5F8). Zorg ervoor dat u het filterelement in de correcte stand aanbrengt. Voorkom dat het scheef komt te zitten.
- Volg de pijl op de filter voor de richting van de luchtstroom.

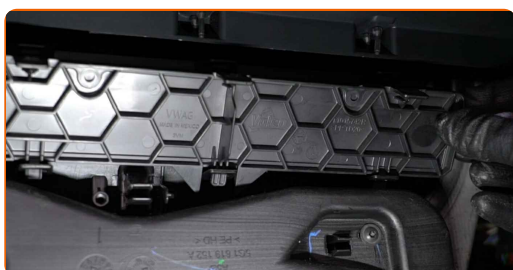
8 Installeer het behuizingsdeksel van de cabineluchtfilter. Zorg ervoor dat u de klik hoort wanneer deze in de juiste positie is gezet.

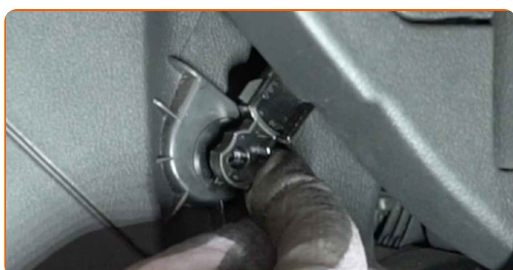
9 Maak de borgkabel (riempje) vast aan de klep van het dashboardkastje.
