Hoe bobine vervangen bij
een **SKODA Fabia II**
Combi (545) –
vervangingshandleiding

VERVANGING: BOBINE – SKODA FABIA II COMBI (545).
BENODIGD GEREEDSCHAP:

VERVANGING: BOBINE – SKODA FABIA II COMBI (545). ONDERNEEM DE VOLGENDE STAPPEN:

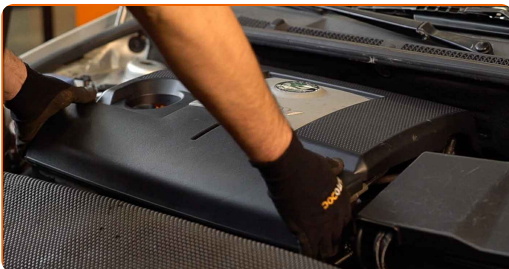
3 Verwijder het motordeksel.

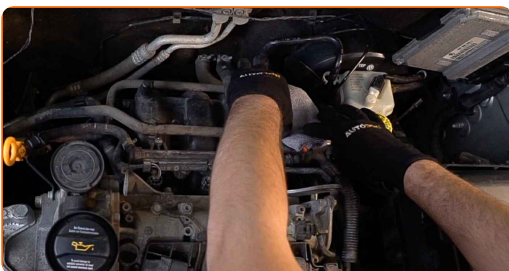
4 Dek het gasklephuis af met een microvezeldoek zodat er geen stof en vuil in het systeem terecht kunnen komen.

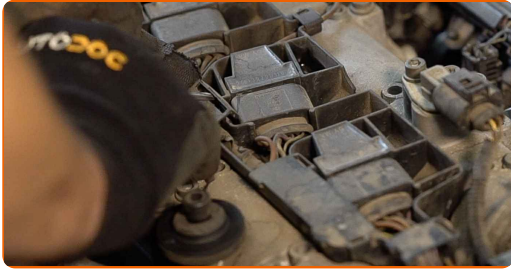
5 Maak de kunststof vergrendelingslipjes van de bobineconnector los. Gebruik een platte schroevendraaier.

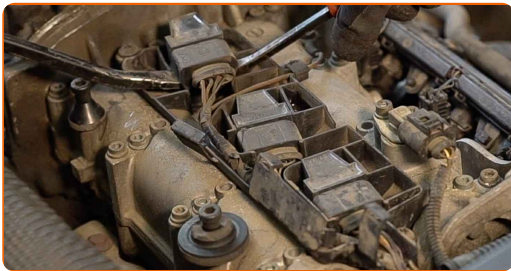
6 Til de ontstekingsspoel eruit. Gebruik een koevoet (2 stuks).

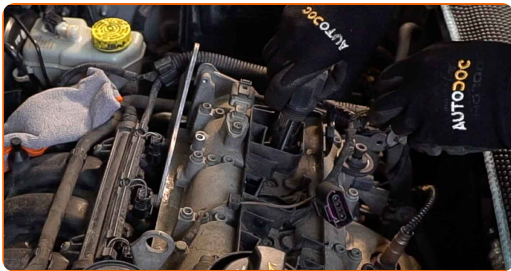
7 Verwijder de bobine uit de uitsparing van de bougie.

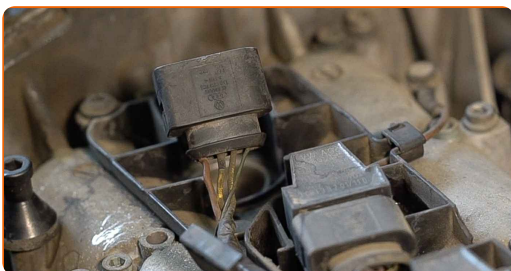
8 Trek de stekkers uit de bobines.

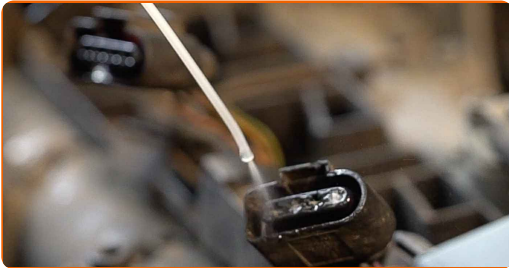
- 9 Behandel het verbindingstuk van de ontstekingsspoel met contactspray. De spray zorgt voor bescherming tegen corrosie en oxidatie en vermindert tevens de contactweerstand.

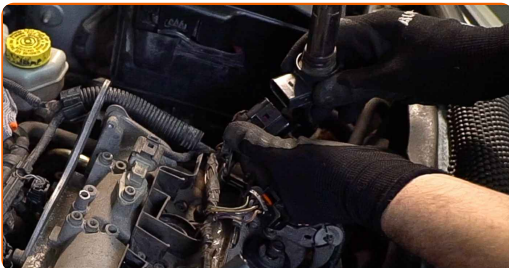
- 10 Sluit de stekkers van de bobines aan.

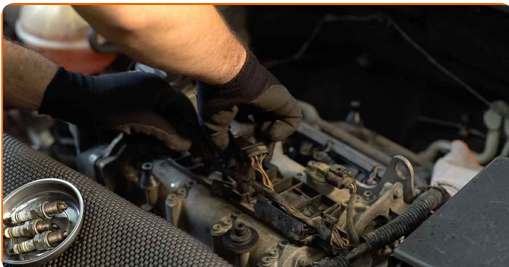
- 11 Installeer de bobines in de montageplaatsen voor de bougies. Zorg ervoor dat u de klik hoort wanneer deze in de juiste positie is gezet.

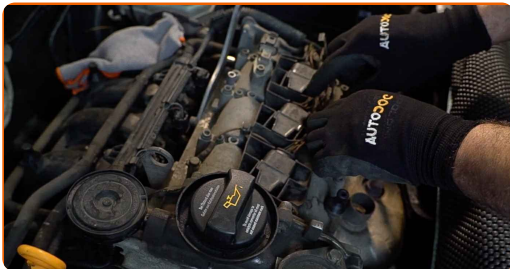
12

Beveilig deze verbinding.

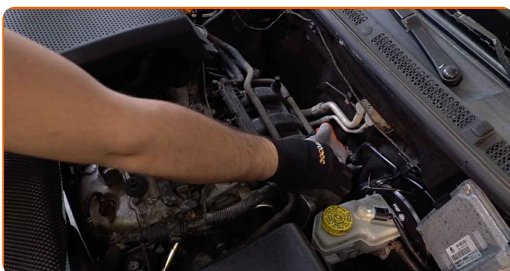
13

Haal de microvezeldoek van het gasklephuis.

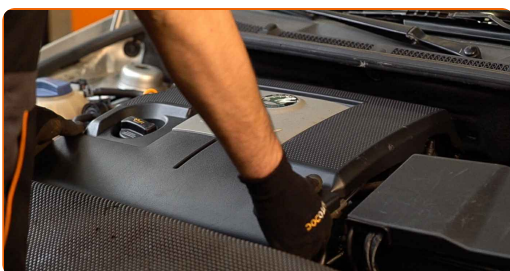
14

Installeer het motordeksel en maak het vast. Zorg ervoor dat u de klik hoort wanneer deze in de juiste positie is gezet.

- Zorg ervoor dat de motorafdekking goed op zijn plaats zit. Deze mag niet worden verschoven ten opzichte van de geleidingsbevestigingen en de luchtinlaatslang van het gasklephuis.
