Hoe bougies vervangen
bij een **SKODA Felicia
Cube Van (6U5)** –
vervangingshandleiding

VERVANGING: BOUGIES – SKODA FELICIA CUBE VAN (6U5). BENODIGD GEREEDSCHAP:

**VERVANGING: BOUGIES – SKODA FELICIA CUBE VAN (6U5).
HANTEER DE VOLGENDE PROCEDURE:**

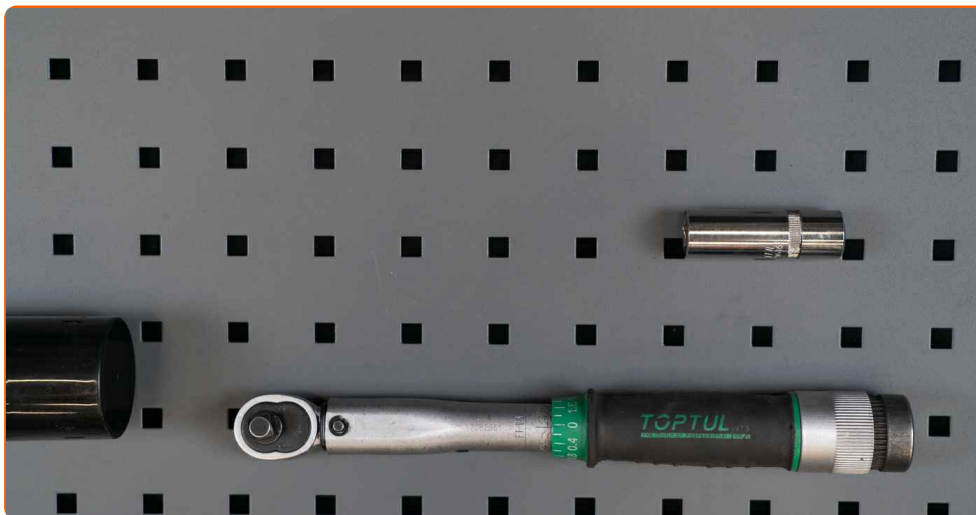
- Antiblokkerend smeermiddel voor hoge temperaturen
- Momentsleutel
- Bougiesleutel nr.16
- Ratelsleutel
- Spatbordbeschermer

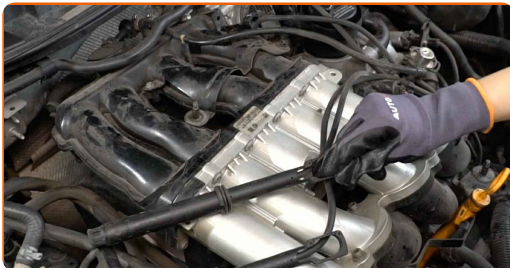
3 Verwijder de bougiekabels van de bougies.

- Wees voorzichtig zodat u de bougiekabels niet beschadigt.
- Onthoud de positie van de bougiekabels.

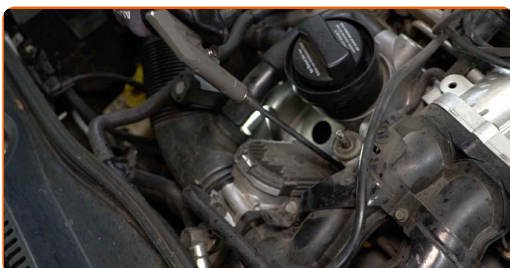
4 Reinig vuil, stof en afzetting uit de binnenzijde van de montagelocatie van de bougies.

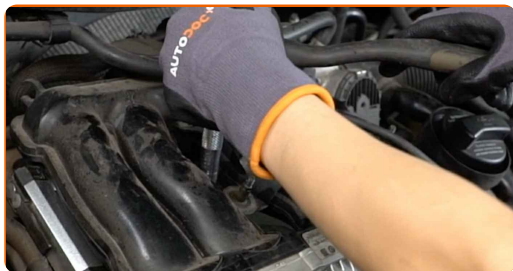
5 Draai de bougies los. Gebruik bougiesleutel #16. Gebruik een ratelsleutel.

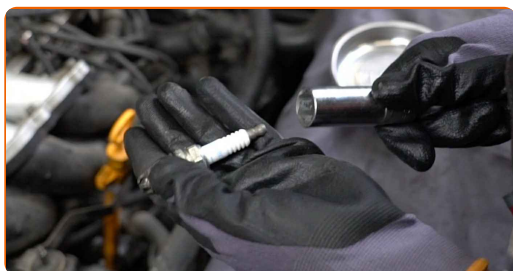
6 Verwijder de bougies.

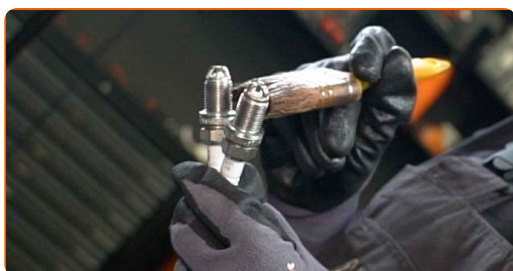
7 Breng een dunne laag van een speciaal antiblokkerend smeermiddel voor hoge temperatuur aan op de schroefdraad van de nieuwe bougies.

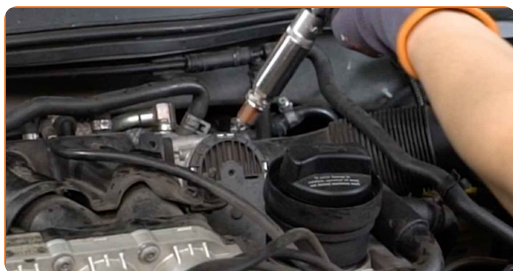
8 Installeer de nieuwe bougies in de montageopeningen.

- Laat de bougies voorzichtig in de kokers zakken, terwijl u erop let dat de elektrodenafstand niet beschadigd raakt.

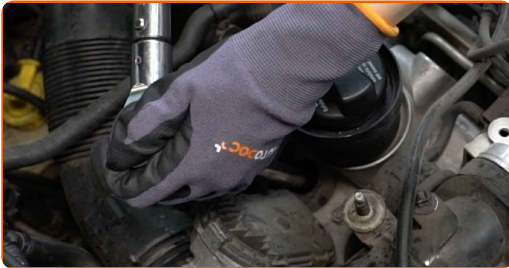
- 9** Schroef nieuwe bougies vast. Gebruik bougiesleutel #16. Gebruik een momentsleutel. Draai deze vast tot een koppel van 26 Nm.

- Span de bougies niet met extreme kracht aan. Het aandraaimoment overschrijden kan schade aan de draadverbinding aanbrengen.
- Wees voorzichtig bij het gebruik van een bougiesleutel. Het schuintrekken kan schade veroorzaken aan de draadverbinding.

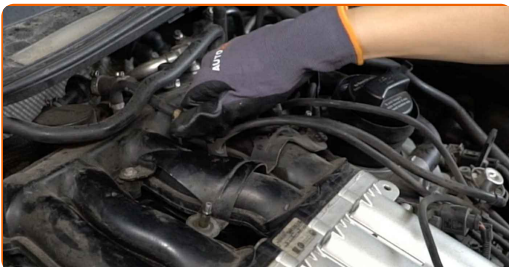
- 10** Sluit de bougiekabels op de bougies aan.
