Hoe gloeibougies
vervangen bij een
SKODA OCTAVIA (1U2) –
vervangingshandleiding

Deze vervangingsprocedure kan worden toegepast voor de volgende voertuigen:
SKODA OCTAVIA (1U2) 1.9 TDI

Deze tutorial werd gemaakt op basis van de vervangingsprocedure voor een eender auto-onderdeel op: VW Caddy III Van (2KA, 2KH, 2CA, 2CH) 2.0 SDI

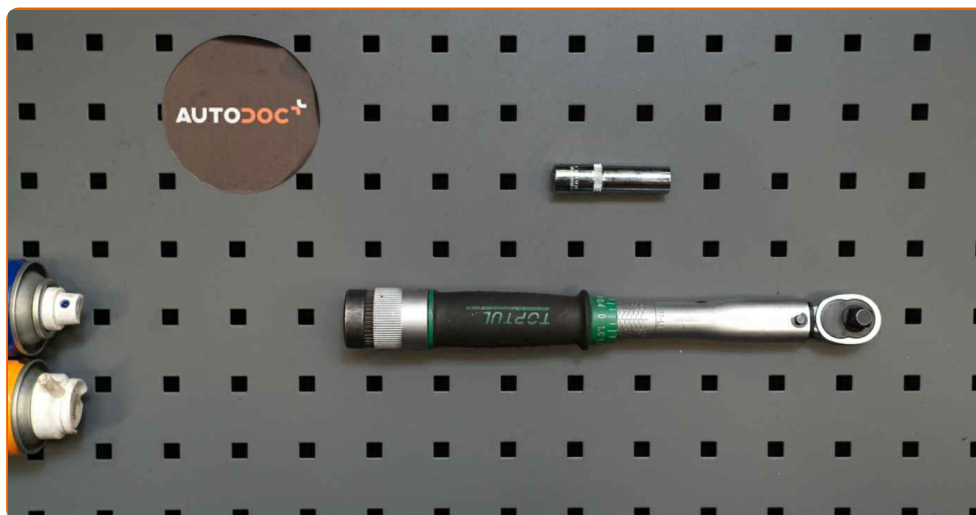
VERVANGING: GLOEIBOUGIES – SKODA OCTAVIA
(1U2). WERKTUIG DAT U DAARBIJ NODIG HEBT:

- WD-40 spray
- Contactspray
- Keramisch vet voor hoge temperaturen
- Momentsleutel
- Bougiesleutel nr.10
- Spatbordbeschermer

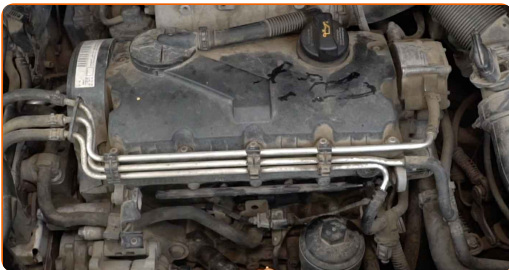
3 Voordat u aan de slag gaat, moet u de motor aanzetten en op temperatuur laten komen.

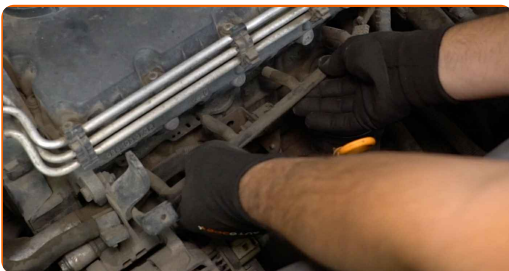
5 Ontkoppel de bedradingsconnectoren voor de gloeibougie.

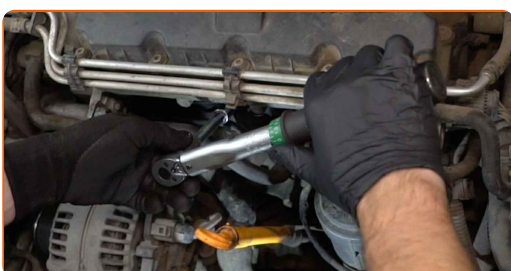
11 Draai de gloeibougies vast. Gebruik bougiesleutel #10. Gebruik een momentsleutel. Draai deze vast tot een koppel van 15 Nm.

- Span de bougies niet met extreme kracht aan. Het aandraaimoment overschrijden kan schade aan de draadverbinding aanbrengen.
- Wees voorzichtig bij het gebruik van een bougiesleutel. Het schuintrekken kan schade veroorzaken aan de draadverbinding.

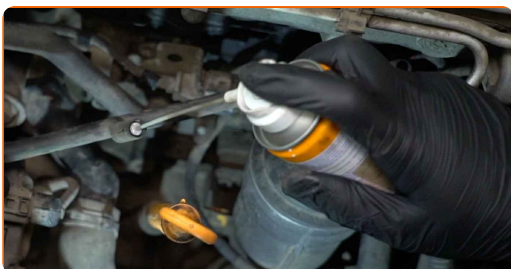
12 Behandel de stekkers van de gloeibougies. Gebruik diëlektrisch smeermiddel.

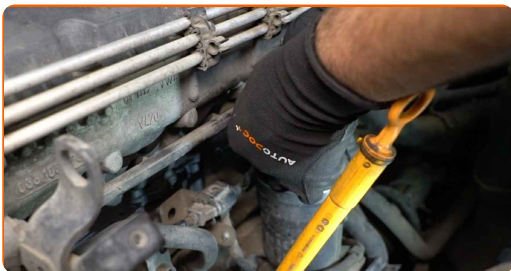
13 Sluit de bedradingsconnectoren voor de gloeibougie aan.
