Hoe motorolie en filter
vervangen bij een
TOYOTA Celica VII
Coupe (T230) –
vervangingshandleiding

VERVANGING: MOTOROLIE EN FILTER – TOYOTA
CELICA VII COUPE (T230). OVERZICHT MET
GEREEDSCHAP DAT U NODIG HEBT:

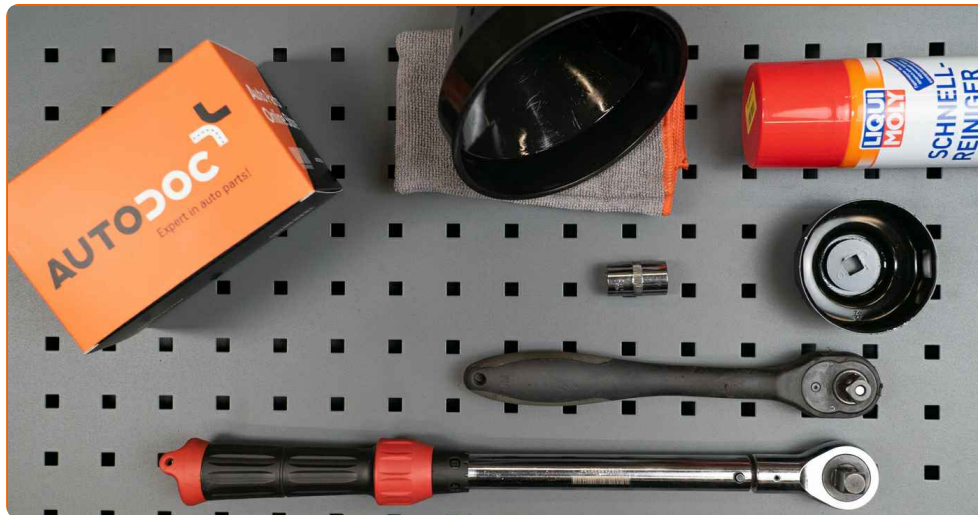
- Universele reinigingspray
- Oliefilter dopsleutel 76/14-F
- Slagmoerdop N°15
- Ratelsleutel
- Momentsleutel
- Olieverseringsbak
- Trechter
- Spatbordbeschermer

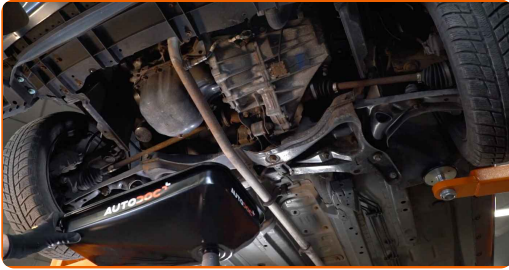
5

Zet een olie opvangbak van ten minste 4 liter onder het afvoergat.

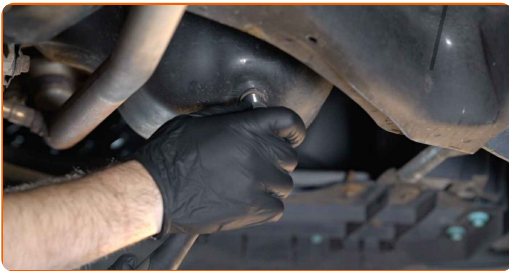
6

Schroef de aftapplug los. Gebruik een dopsleutel Nr.15. Gebruik een ratelsleutel.

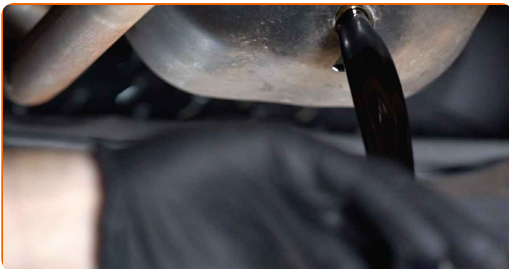
7

Voer de gebruikte olie af.

- Let op! De olie kan heet zijn.
- Wacht tot de olie volledig uit het afvoergat is afgevoerd.

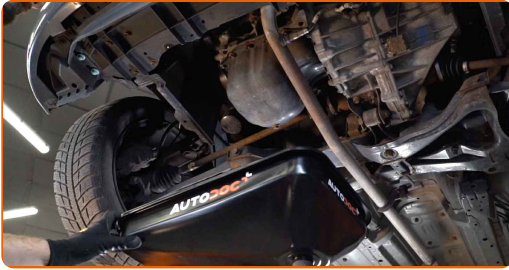
8 Zet de bak onder het oliefilter.

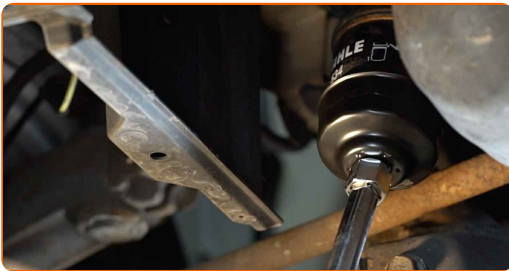
9 Schroef het oliefilter los. Gebruik de 76/14-F dopsleutel.

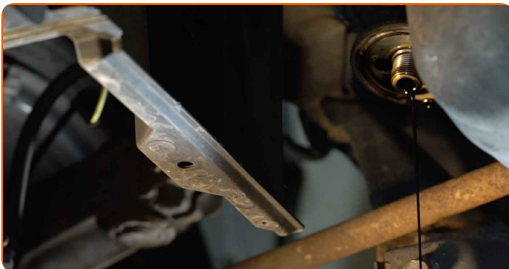
10 Zet een bakje voor het oude oliefilter klaar. Doe het oude oliefilter in de bak.

- Schuif de bak omhoog. De olie begint onmiddellijk na het verwijderen van het oliefilter uit het afvoergat te lopen.

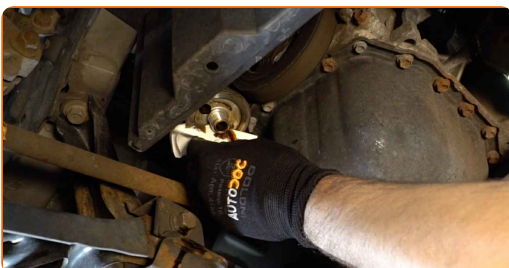
11 Reinig de bevestigingsplaats van het oliefilter.

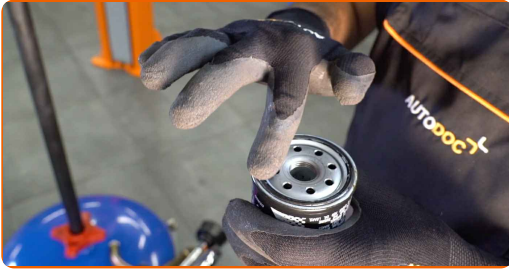
12

Smeer de rubberen afdichting van het nieuwe filter in met een beetje verse olie.

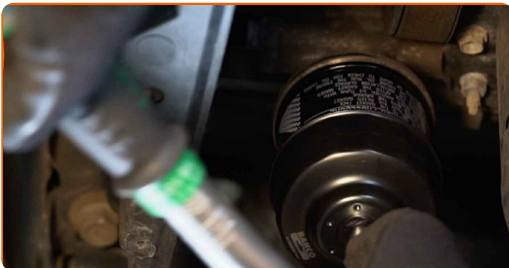
13

Schroef de nieuwe filter op zijn plaats. Gebruik de 76/14-F dopsleutel. Gebruik een momentsleutel. Draai deze vast tot een koppel van 23 Nm.

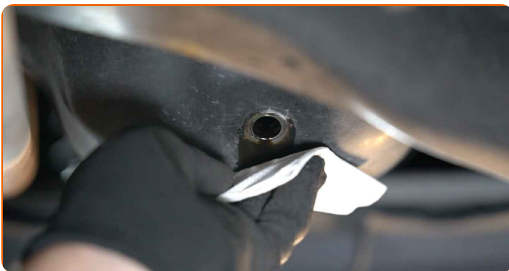
14

Reinig het gedeelte rondom het afvoergat van de oliepan.

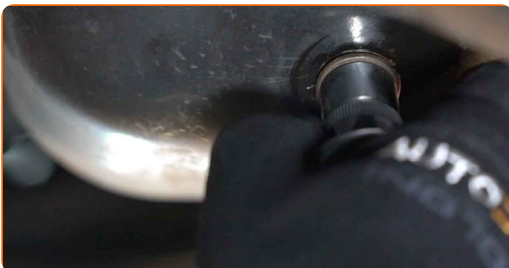
15

Schroef de nieuwe afvoerplug erin en draai deze vast. Gebruik een dopsleutel Nr.15. Gebruik een momentsleutel. Draai deze vast tot een koppel van 27 Nm.

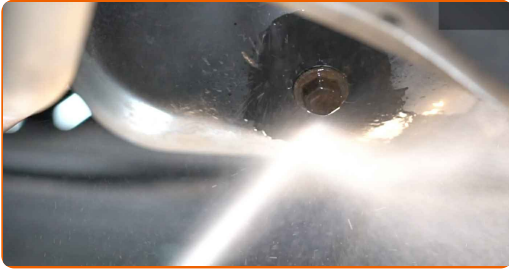
16

Reinig het gedeelte rondom het afvoergat van de oliepan. Gebruik allesreiniger.

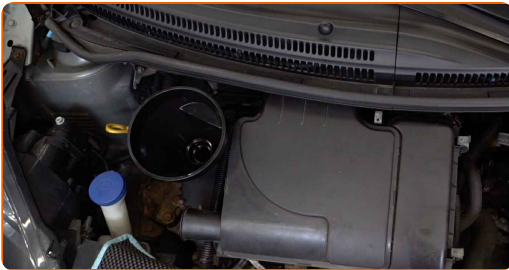
18

Verwijder de kap van de oliefilter. Steek de trechter erin.

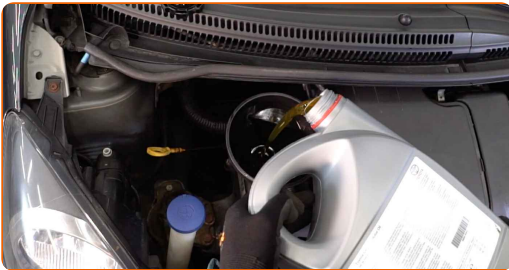
19

Giet de olie in de motor via de vuller. Benodigde hoeveelheid olie: 3.6 liter.

- Gebruik de olie aanbevolen door de fabrikant.

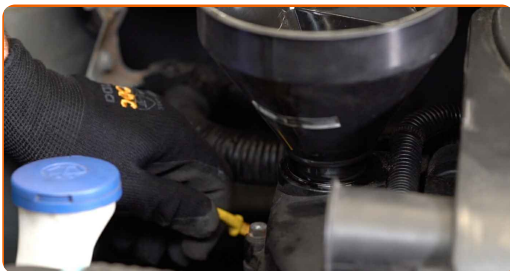
20

Controleer het oliepeil met behulp van de peilstok. Vul olie indien nodig bij.

- Het oliepeil moet tussen de markeringen Min en Max staan.

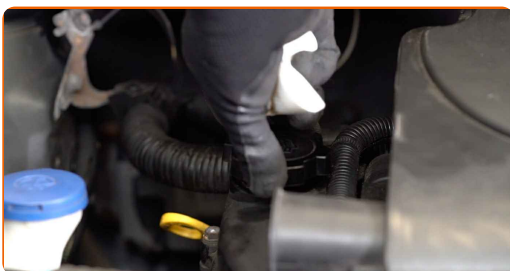
21

Draai de olievuldop vast.

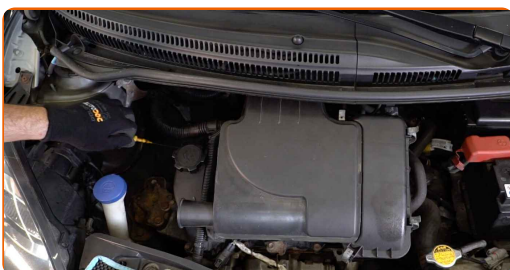
23

Controleer het oliepeil 5 minuten na het stilleggen van de motorwerking met een peilstok en voeg olie toe indien nodig.

- Het oliepeil moet tussen de markeringen Min en Max staan.
- Controleer of de olievuldop goed vastzit.
- Controleer of de schroefstop van het afvoergat en de oliefilterafdichting goed vastzitten. Indien nodig moet u deze voorzichtig vastdraaien.
