Hoe interieurfilter
vervangen bij een
TOYOTA HILUX III Open
laadbak/ Chassis (KUN1_,
TGN3_, TGN2_, TGN1_, –
vervangingshandleiding

Vervanging: interieurfilter – TOYOTA HILUX III Open laadbak/ Chassis (KUN1_, TGN3_, TGN2_, TGN1_). Tip van AUTODOC:

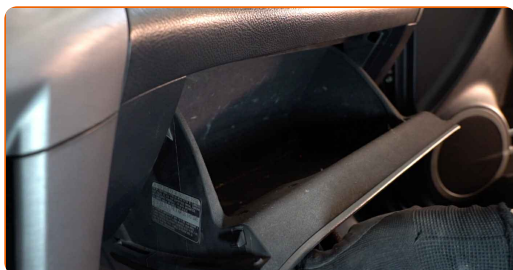
1

Open het handschoenenkastje.

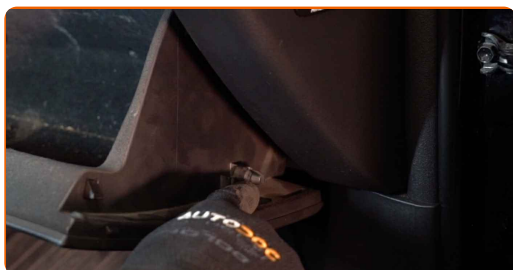
2

Maak de borgkabel (riempje) los van de klep van het dashboardkastje.

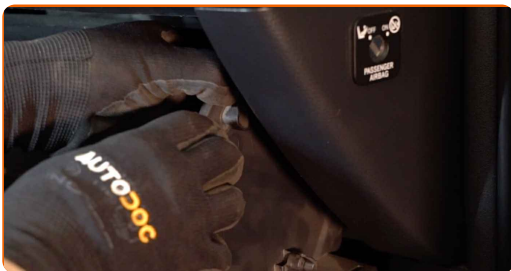
3 Maak de de clips van de kap van het interieurfilter los.

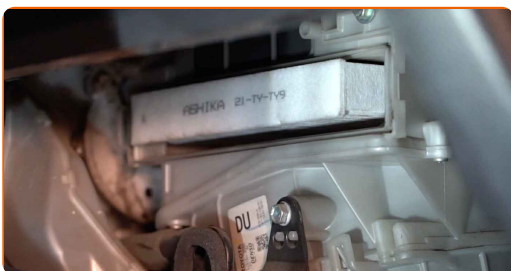
4 Verwijder het behuizingsdeksel van de cabineluchtfiter.

- Vervanging: interieurfilter – TOYOTA HILUX III Open laadbak/ Chassis (KUN1_, TGN3_, TGN2_, TGN1_). Oefen niet te veel kracht uit bij het verwijderen van het onderdeel om het niet te beschadigen.

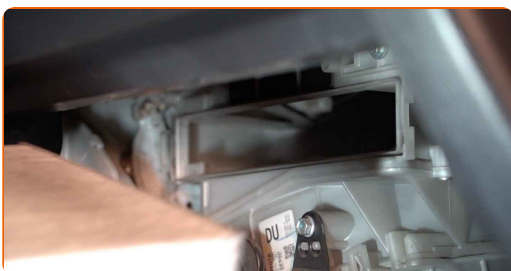
5 Verwijder de cabineluchtfiter.

- Probeer de filter niet te reinigen en opnieuw te gebruiken - dit beïnvloedt de kwaliteit van de reiniging van lucht in de wagen.

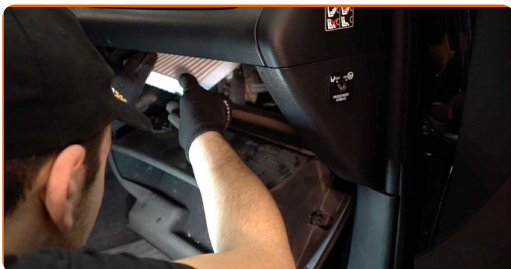
6 Installeer de cabineluchtfilter in zijn montagepositie.

- Controleer de juiste locatie van het filterelement. Installeer deze niet schuin.
- Volg de pijl op de filter voor de richting van de luchtstroom.
- TOYOTA HILUX III Open laadbak/ Chassis (KUN1_, TGN3_, TGN2_, TGN1_ – Het is van groot belang om uitsluitend hoogwaardige filters in te zetten.

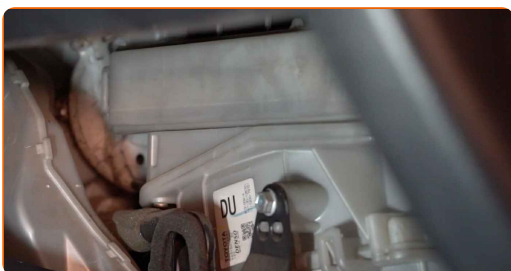
7 Installeer het behuizingsdeksel van de cabineluchtfilter. Zorg ervoor dat u de klik hoort wanneer deze in de juiste positie is gezet.

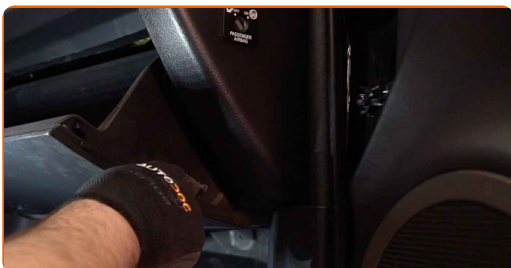
8 Maak de borgkabel (riempje) vast aan de klep van het dashboardkastje.

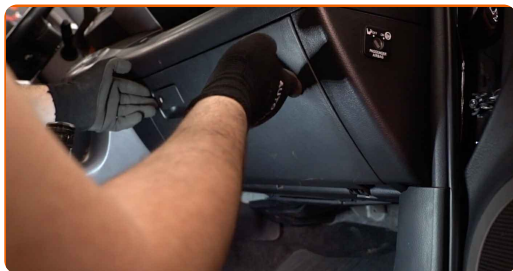
9

Sluit het handschoenenkastje.
