Hoe ruitenwissers
vooraan vervangen bij
een **TOYOTA LITEACE**
Bestelwagen (CM3_V,
KM3_V) –
vervangingshandleiding

Deze vervangingsprocedure kan worden toegepast voor de volgende voertuigen:
TOYOTA LITEACE Bestelwagen (CM3_V, KM3_V) 2.0 D (CM36)

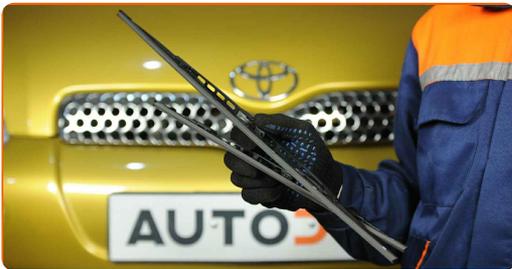
1

Leg de nieuwe ruitenwissers klaar.

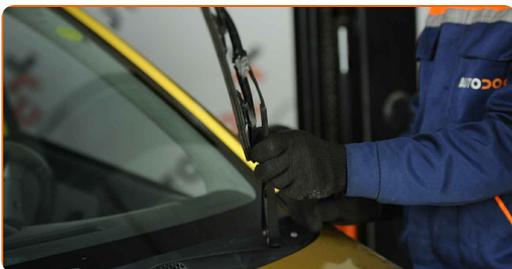
2

Trek de wisserarm weg van het glasoppervlak tot het stopt.

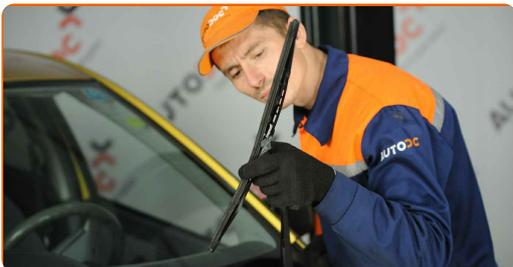
3

Druk de klem in.

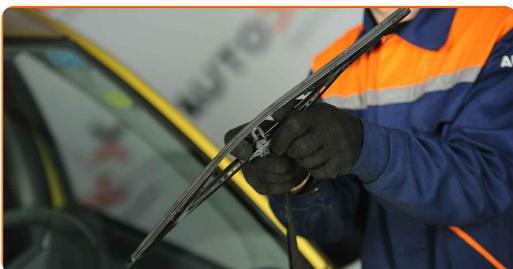
4

Verwijder het blad van de ruitenwischerarm.

- Bij vervanging van het ruitenwischerblad dient u voorzichtig te zijn om te voorkomen dat de geveerde ruitenwischerarm tegen de ruit slaat.

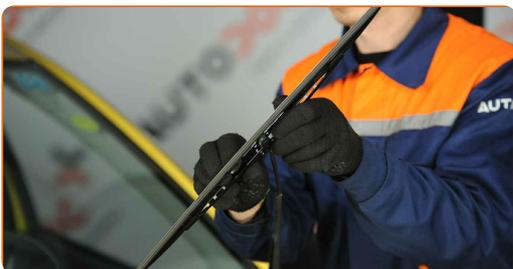
5

Installeer het nieuwe ruitenwischerblad en druk de ruitenwischerarm voorzichtig op de ruit.

- Raak het wisserblad niet aan de werkende rubberen rand aan om schade aan de laag grafiet te vermijden.
- Zorg ervoor dat de rubberen strook van het blad strak tegen het glas aandrukt over de hele lengte.
