Hoe ruitenwissers
vooraan vervangen bij
een **TOYOTA LITEACE**
Bus (CM30_G, KM30_G) –
vervangingshandleiding

Vervanging: ruitenwissers – TOYOTA LITEACE Bus (CM30_G, KM30_G). De experts van AUTODOC bevelen aan:

VERVANGING: RUITENWISSERS – TOYOTA LITEACE BUS (CM30_G, KM30_G). AANBEVOLEN VOLGORDE VAN STAPPEN:

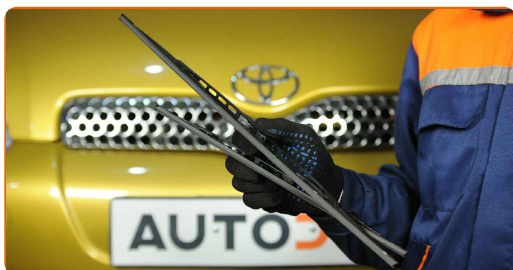
1

Leg de nieuwe ruitenwissers klaar.

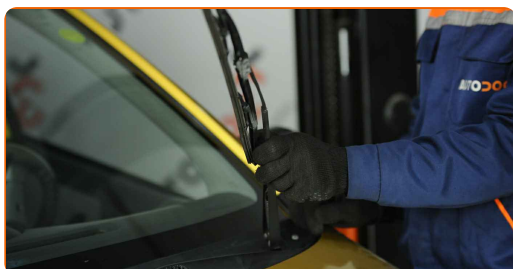
2

Trek de wisserarm weg van het glasoppervlak tot het stopt.
