Hoe interieurfilter
vervangen bij een
TOYOTA Vios / Yaris III
Sedan (XP150) –
vervangingshandleiding

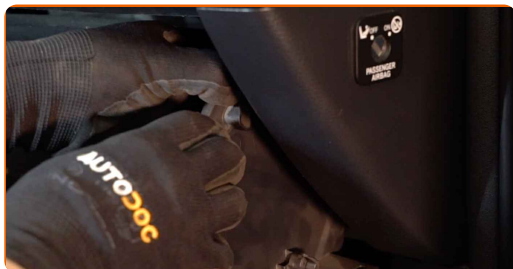
3 Maak de de clips van de kap van het interieurfilter los.

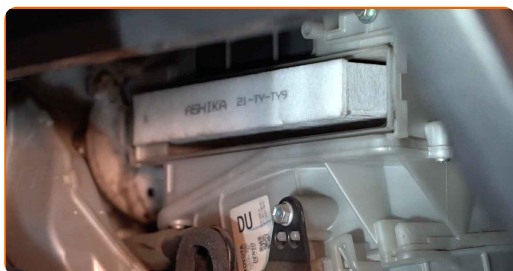
4 Verwijder het behuizingsdeksel van de cabineluchtfiler.

- Vervanging: interieurfilter – TOYOTA Vios / Yaris III Sedan (XP150). Oefen niet te veel kracht uit bij het verwijderen van het onderdeel om het niet te beschadigen.

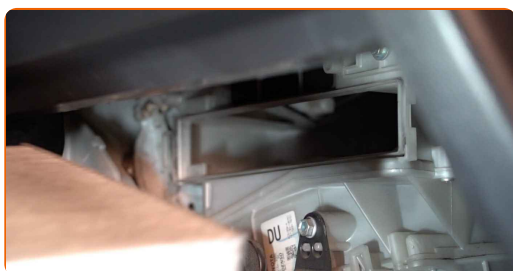
5 Verwijder de cabineluchtfiler.

- Probeer de filter niet te reinigen en opnieuw te gebruiken - dit beïnvloedt de kwaliteit van de reiniging van lucht in de wagen.
