Hoe bobine vervangen bij
een **VAUXHALL Astra Mk
IV (G) Coupe (T98)** –
vervangingshandleiding

VERVANGING: BOBINE – VAUXHALL ASTRA MK IV (G)
COUPE (T98). BENODIGD GEREEDSCHAP:

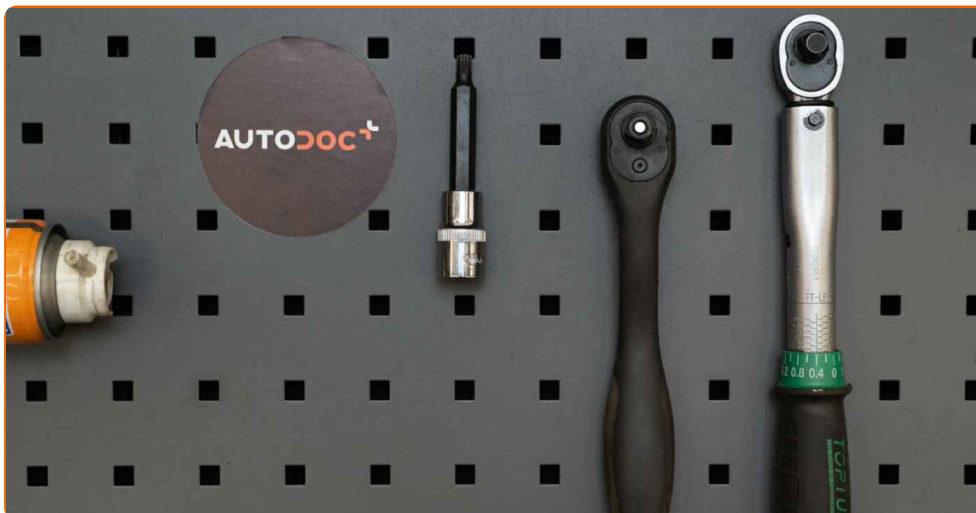
- Contactspray
- Momentsleutel
- Torx bit T40
- Ratelsleutel
- Koevoet
- Spatbordbeschermer

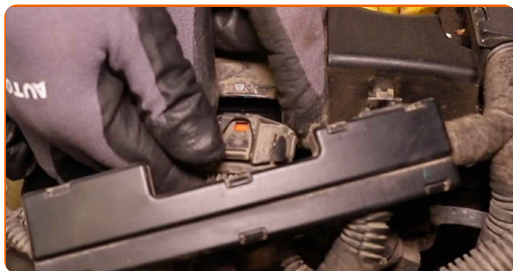
4 Koppel de aansluiting van de ontstekingsspoel los.

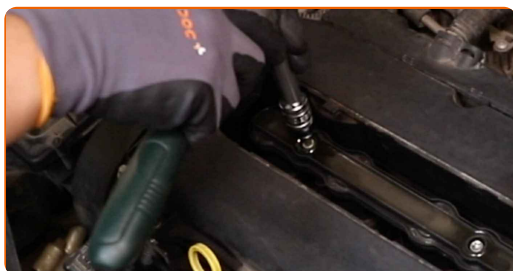
5 Schroef de bobinebouten los. Gebruik Torx T40. Gebruik een ratelsleutel.

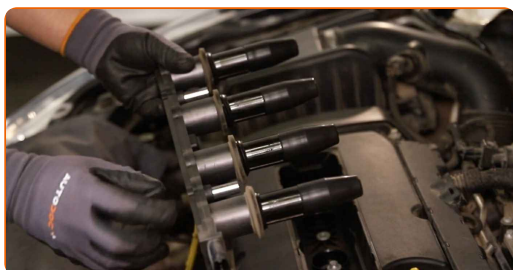
6 Til de ontstekingsspoel eruit. Gebruik een koevoet.

7 Verwijder de bobine uit de uitsparing van de bougie.

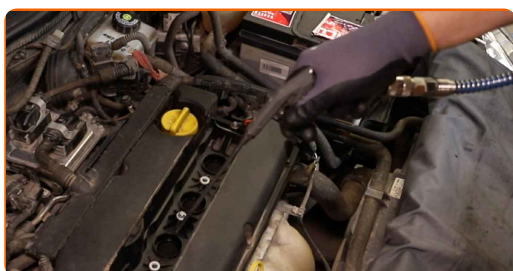
8 Reinig vuil, stof en afzetting uit de binnenzijde van de montagelocatie van de bougies.

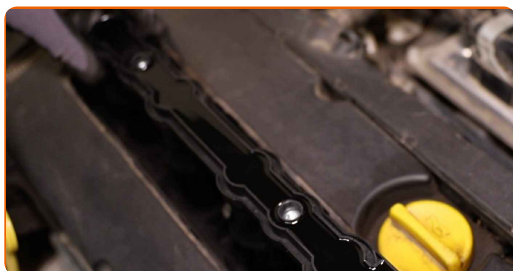
9

Plaats de nieuwe ontstekingsspoel in de uitsparing van de bougie.
