Hoe bobine vervangen bij  
een **VAUXHALL Corsa**  
**Mk II (C) Hatchback**  
**(X01)** –  
vervangingshandleiding

VERVANGING: BOBINE – VAUXHALL CORSA MK II (C)  
HATCHBACK (X01). BENODIGD GEREEDSCHAP:

## VERVANGING: BOBINE – VAUXHALL CORSA MK II (C) HATCHBACK (X01). AANBEVOLEN VOLGORDE VAN STAPPEN:

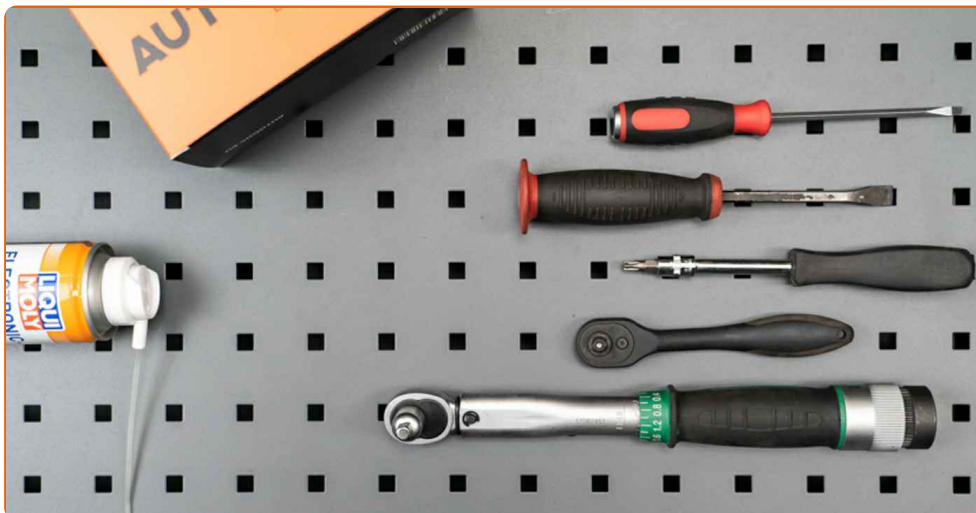
- Contactspray
- Torx bit T30
- Ratelsleutel
- Momentsleutel
- Platte schroevendraaier
- Koevoet
- Spatbordbeschermer

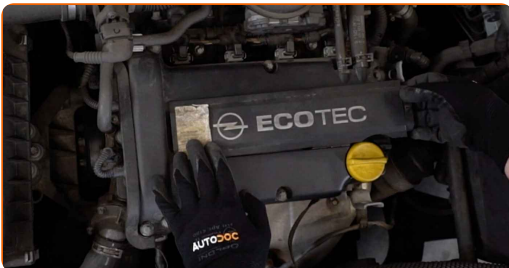
**2** Verwijder het motordeksel.

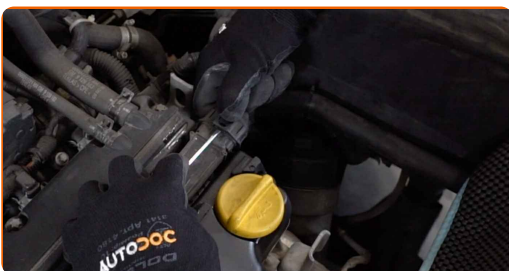
**3** Koppel de aansluiting van de ontstekingsspoel los. Gebruik een platte schroevendraaier.

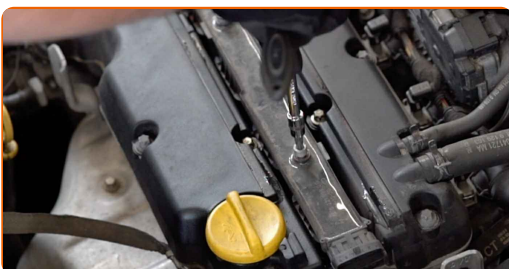
**4** Schroef de bobinehouder los. Gebruik Torx T30. Gebruik een ratelsleutel.

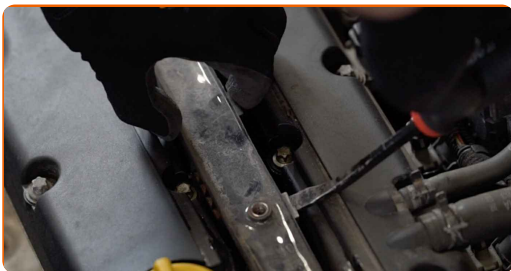
**5** Til de ontstekingsspoel eruit. Gebruik een koevoet.

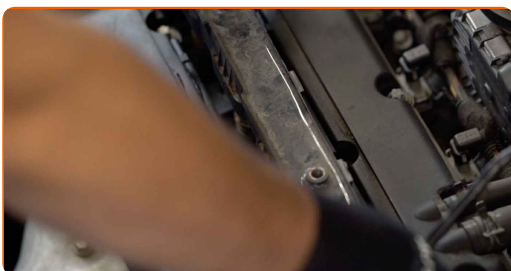
**6** Verwijder de bobine uit de uitsparing van de bougie.

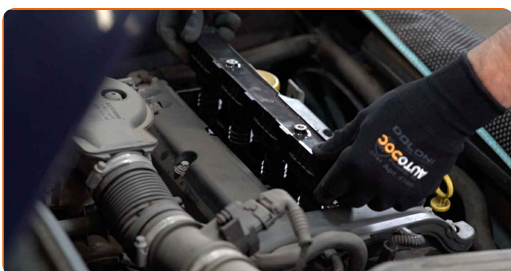
**7** Plaats de nieuwe ontstekingsspoel in de uitsparing van de bougie. Zorg ervoor dat u de klik hoort wanneer deze in de juiste positie is gezet.

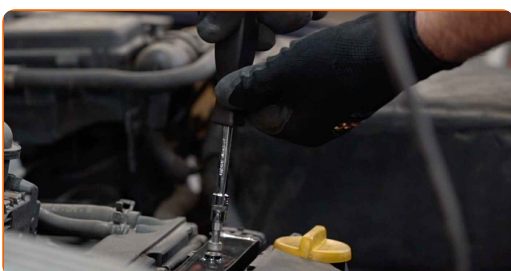
**8** Span de bevestiging van de bobine aan. Gebruik Torx T30. Gebruik een momentsleutel. Draai deze vast tot een koppel van 15 Nm.

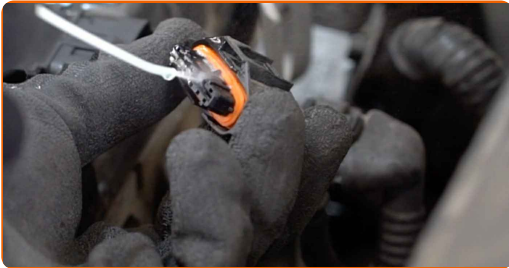
- 9** Behandel het verbindingstuk van de ontstekingsspoel met contactspray. De spray zorgt voor bescherming tegen corrosie en oxidatie en vermindert tevens de contactweerstand.

- Vervanging: bobine – VAUXHALL Corsa Mk II (C) Hatchback (X01). Wacht een paar minuten af na het aanbrengen van de spray.

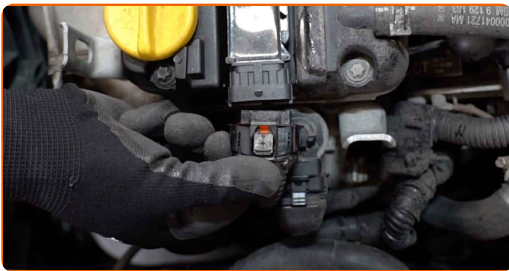
- 10** Sluit de stekker van de ontstekingsspoel aan.

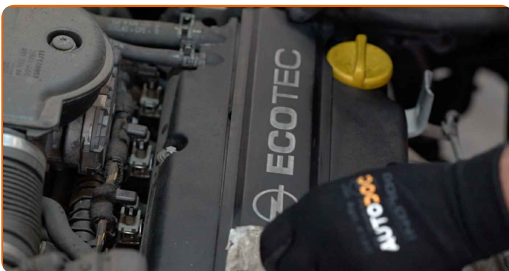
- 11** Installeer het motordeksel en maak het vast. Zorg ervoor dat u de klik hoort wanneer deze in de juiste positie is gezet.
