Hoe bobine vervangen bij
een **VAUXHALL Vectra**
Mk II (C) CC (Z02) –
vervangingshandleiding

VERVANGING: BOBINE – VAUXHALL VECTRA MK II (C)
CC (Z02). BENODIGD GEREEDSCHAP:

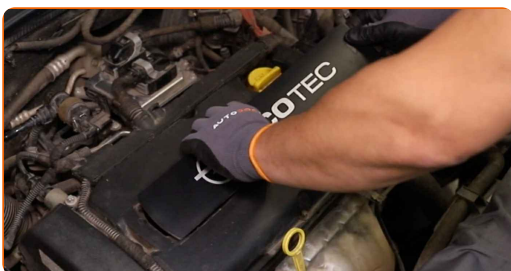
3 Verwijder het motordeksel.

- Vervanging: bobine – VAUXHALL Vectra Mk II (C) CC (Z02). Oefen niet te veel kracht uit bij het verwijderen van het onderdeel aangezien het daarbij beschadigd zou kunnen raken.
