Hoe bobine vervangen bij
een **VAUXHALL Vectra
Mk II (C) Station wagon
(Z02)** –
vervangingshandleiding

VERVANGING: BOBINE – VAUXHALL VECTRA MK II (C)
STATION WAGON (Z02). BENODIGD GEREEDSCHAP:

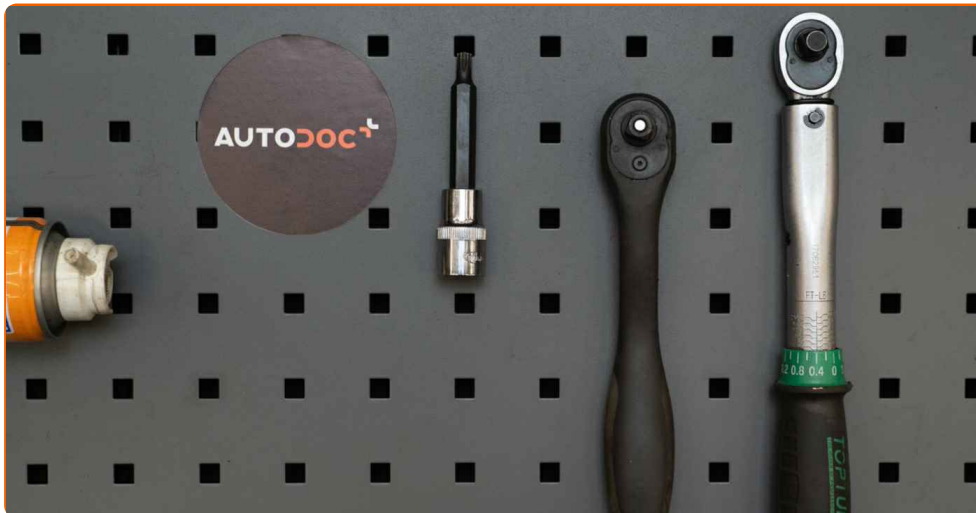
- Contactspray
- Momentsleutel
- Torx bit T40
- Ratelsleutel
- Koevoet
- Spatbordbeschermer

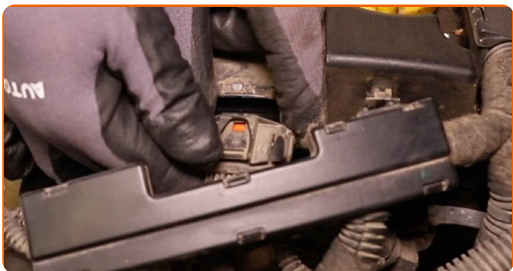
4 Koppel de aansluiting van de ontstekingsspoel los.

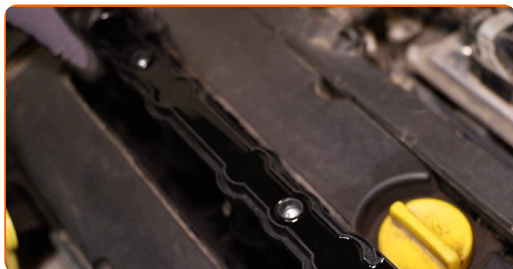
9

Plaats de nieuwe ontstekingsspoel in de uitsparing van de bougie.

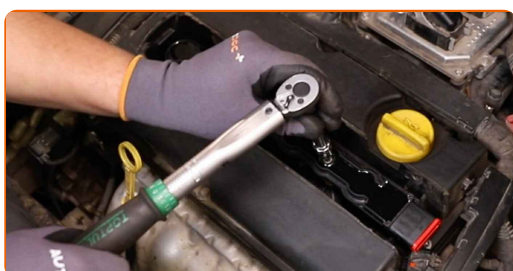
10

Draai de bobinebouten vast. Gebruik Torx T40. Gebruik een momentsleutel. Draai deze vast tot een koppel van 7 Nm.

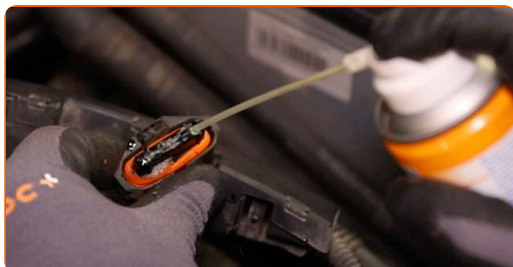
11

Behandel het verbindingstuk van de ontstekingsspoel met contactspray. De spray zorgt voor bescherming tegen corrosie en oxidatie en vermindert tevens de contactweerstand.

- Vervanging: bobine – VAUXHALL Vectra Mk II (C) Station wagon (Z02). Wacht een paar minuten af na het aanbrengen van de spray.

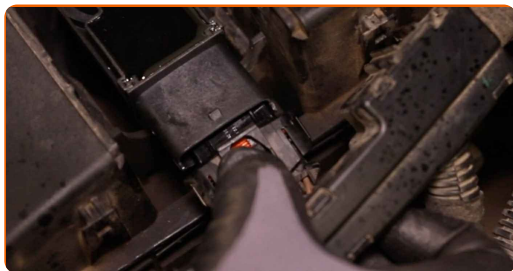
12 Sluit de stekker van de ontstekingsspoel aan.

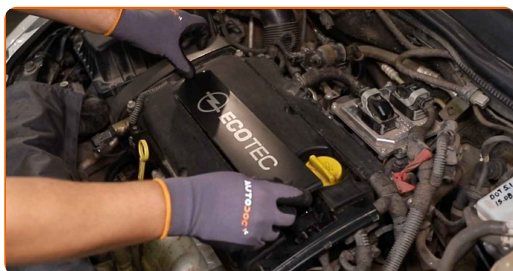
13 Installeer het motordeksel en maak het vast.

- Vervanging: bobine – VAUXHALL Vectra Mk II (C) Station wagon (Z02). Oefen geen bovenmatige kracht uit bij het monteren. Daarbij zou het onderdeel schade kunnen oplopen.
