Hoe ruitenwissers
vooraan vervangen bij
een **VAUXHALL Vectra
Mk II (C) Station wagon
(Z02)** –
vervangingshandleiding

Vervanging: ruitenwissers – VAUXHALL Vectra Mk II (C) Station wagon (Z02).
Gereedschap dat u daarbij nodig hebt:

VERVANGING: RUITENWISSERS – VAUXHALL VECTRA MK II (C) STATION WAGON (Z02). AANBEVOLEN VOLGORDE VAN STAPPEN:

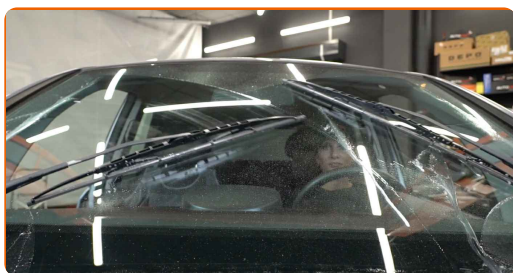
7 Controleer na de installatie de prestatie van de ruitenwissers. De bladen mogen niet kruisen of tegen de afdichting van de voorruit aanbotsen.
