Hoe ruitenwissers  
vooraan vervangen bij  
een **VW Caddy II Station  
Wagon (9K9B)** –  
vervangingshandleiding

VERVANGING: RUITENWISSERS – VW CADDY II  
STATION WAGON (9K9B). WERKTUIG DAT U DAARBIJ  
NODIG HEBT:

**VERVANGING: RUITENWISSERS – VW CADDY II STATION WAGON (9K9B). ONDERNEEM DE VOLGENDE STAPPEN:**

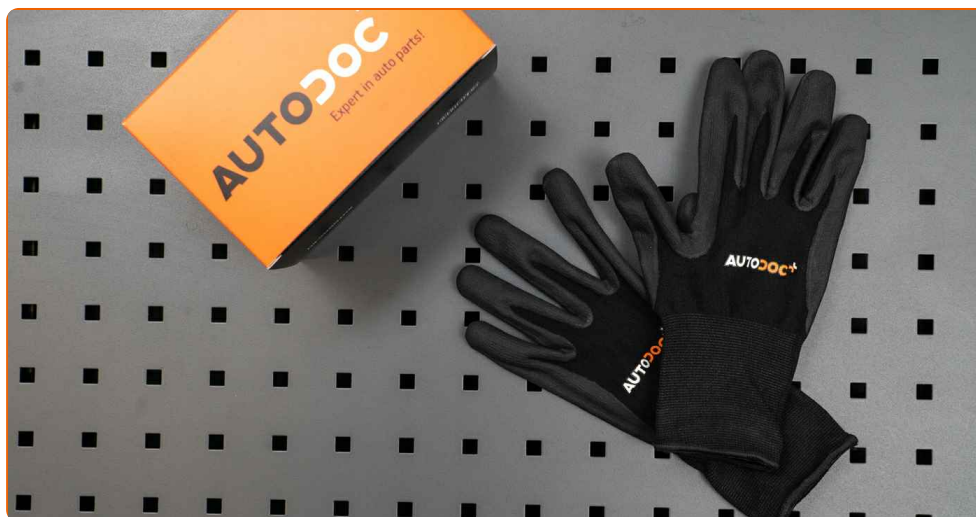
- Spatbordbeschermer

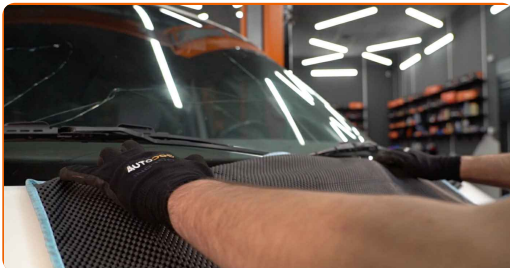
**1** Gebruik een beschermhoes om beschadiging van lak en kunststof onderdelen van de auto te voorkomen.

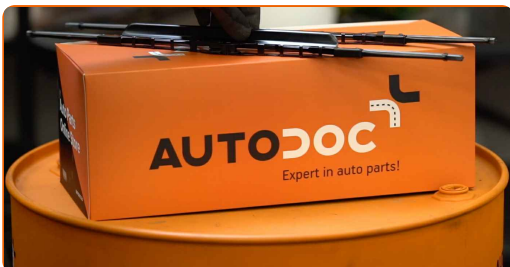
**2** Leg de nieuwe ruitenwissers klaar.

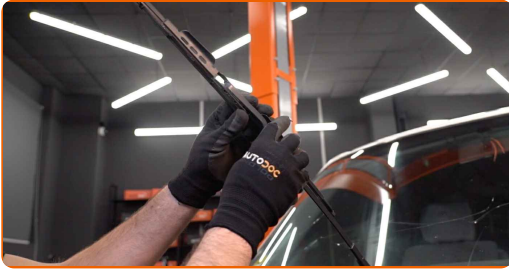
3

Trek de wisserarm weg van het glasoppervlak tot het stopt.

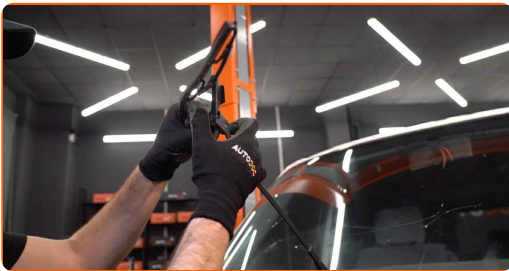
4

Draai het ruitenwischerblad negentig graden. Verwijder het blad van de ruitenwischerarm.

- Bij vervanging van het ruitenwischerblad dient u voorzichtig te zijn om te voorkomen dat de geveerde ruitenwischerarm tegen de ruit slaat.

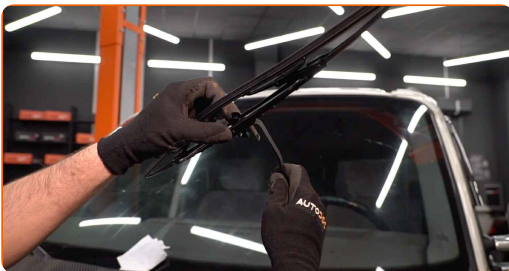
5

Installeer het nieuwe ruitenwischerblad en druk de ruitenwischerarm voorzichtig op de ruit.

- Raak het wisserblad niet aan de werkende rubberen rand aan om schade aan de laag grafiet te vermijden.
- Zorg ervoor dat de rubberen strook van het blad strak tegen het glas aandrukt over de hele lengte.

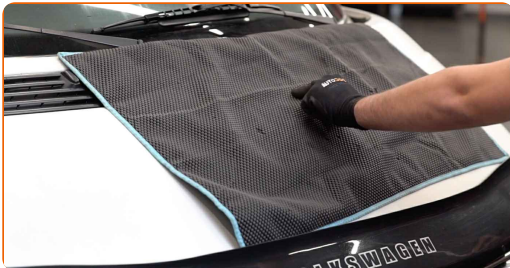
6

Verwijder de beschermhoes van het spatbord.

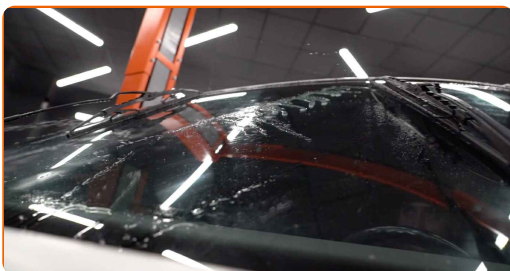
8

Controleer na de installatie de prestatie van de ruitenwissers. De bladen mogen niet kruisen of tegen de afdichting van de voorruit aanbotsen.
