Hoe multiriem vervangen
bij een **VW Caddy II Van**
(9K9A) –
vervangingshandleiding

VERVANGING: MULTIRIEM – VW CADDY II VAN (9K9A).
OVERZICHT MET GEREEDSCHAP DAT U NODIG HEBT:

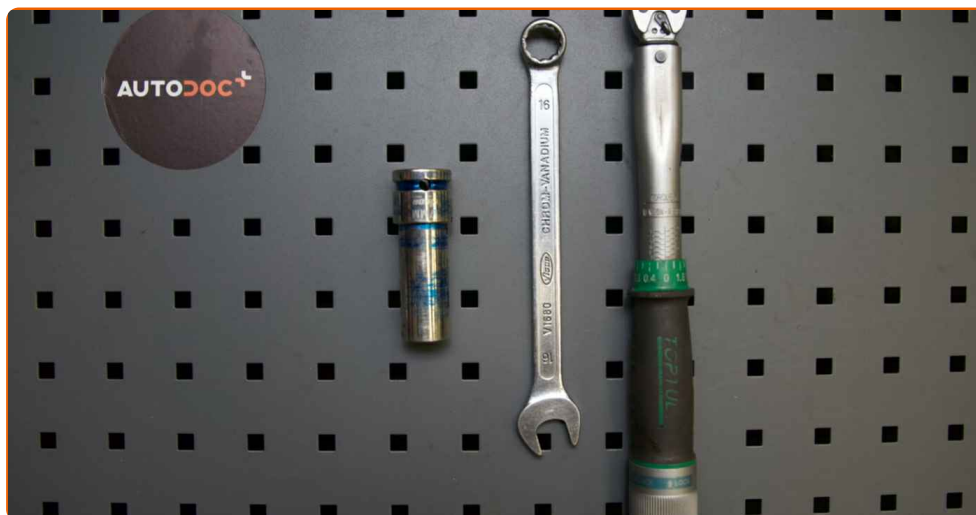
- Momentsleutel
- Combinatiesleutel Nr.16
- Krachtdop voor velgen Nr.17
- Spatbordsbeschermer
- Wielblok

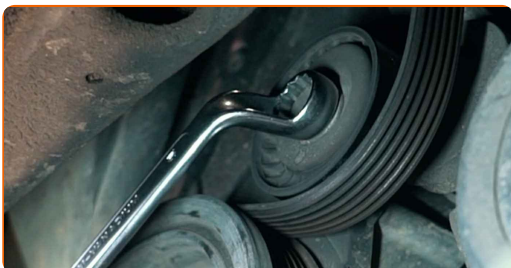
- 7 Neem het wiel eraf.
- 8 Trek de multiriemspanner opzij. Gebruik een combinatie steeksleutel Nr.16

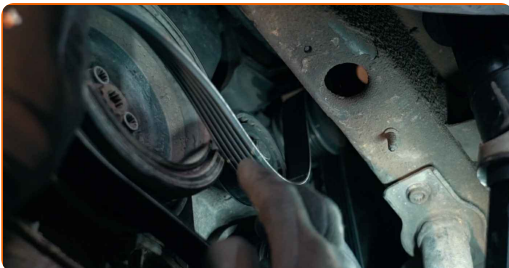
12 Plaats de multiriem.

- Zorg ervoor dat de multiriem nauwsluitend op alle spanners en rollen past.
