Hoe multiriem vervangen
bij een **VW Polo III
Hatchback (6N1)** –
vervangingshandleiding

VERVANGING: MULTIRIEM – VW POLO III HATCHBACK
(6N1). OVERZICHT MET GEREEDSCHAP DAT U NODIG
HEBT:

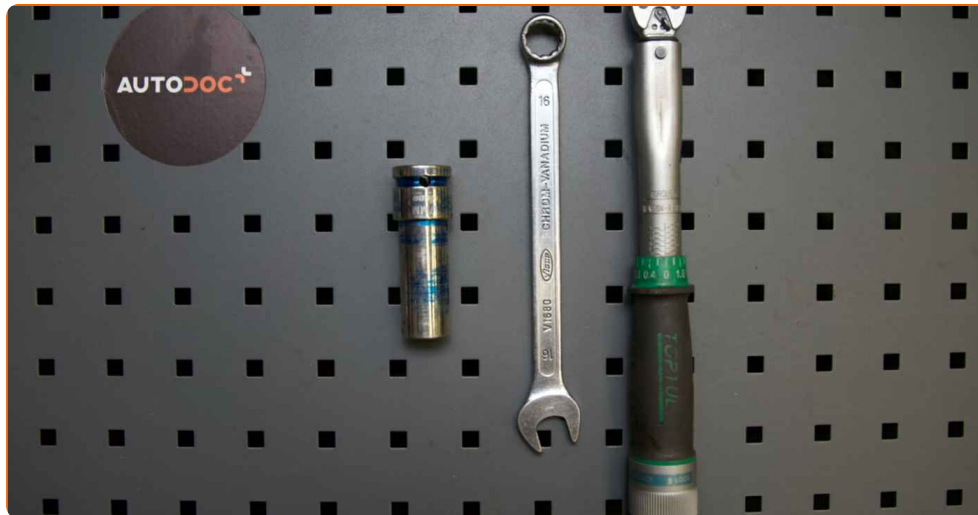
- Momentsleutel
- Combinatiesleutel Nr.16
- Krachtdop voor velgen Nr.17
- Spatbordsbeschermer
- Wielblok

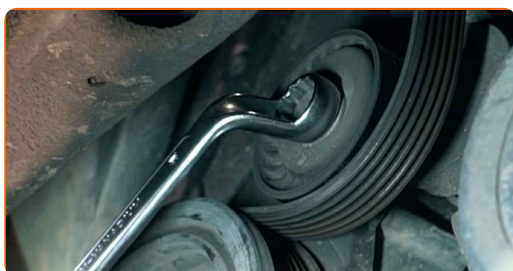
9

Haal de multiriem weg.

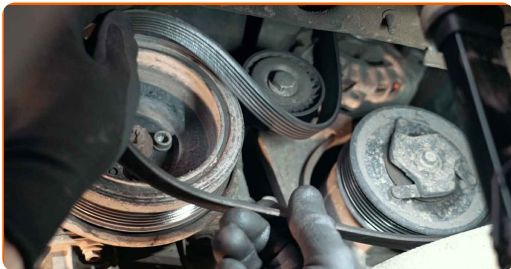
10

Plaats de riemspanner weer in zijn oorspronkelijke positie. Gebruik een combinatie steeksleutel Nr.16

- Controleer de staat van de riemspanner en de vrijlooppoelie en vervang deze indien nodig.

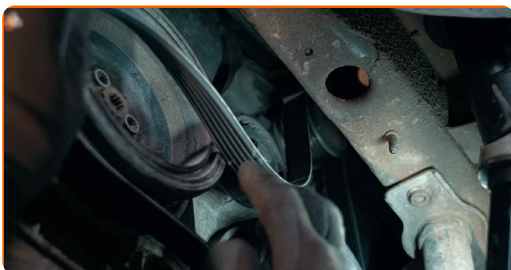
12

Plaats de multiriem.

- Zorg ervoor dat de multiriem nauwsluitend op alle spanners en rollen past.

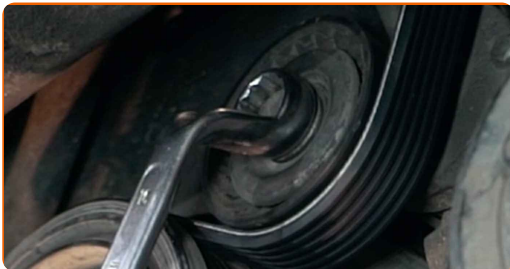
13

Plaats de riemspanner weer in zijn oorspronkelijke positie. Gebruik een combinatie steeksleutel Nr.16
