Hoe spoorstangeind
vervangen bij een **VW**
Tiguan II (AD1) –
vervangingshandleiding

VERVANGING: SPOORSTANGEIND – VW TIGUAN II
(AD1). WERKTUIG DAT U DAARBIJ NODIG HEBT:

VERVANGING: SPOORSTANGEIND – VW TIGUAN II (AD1). HANTEER DE VOLGENDE PROCEDURE:

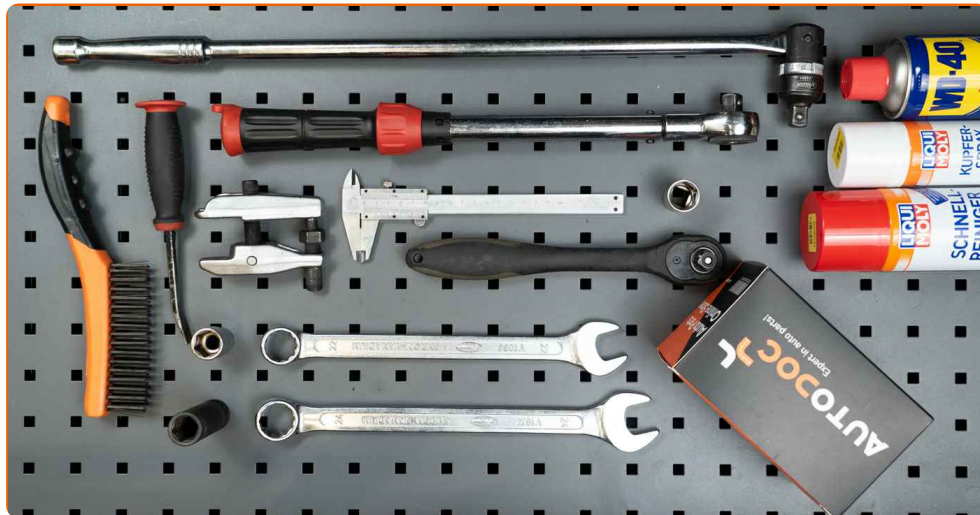
- Staalborstel
- WD-40 spray
- Remmenreiniger
- Kopervet
- Combinatiesleutel Nr.22
- Combinatiesleutel Nr.24
- Dopsleutel nr.18
- Krachtdop voor velgen Nr.17
- Ratelsleutel
- Momentsleutel
- Schuifmaat
- Wringijzer
- Wielblok

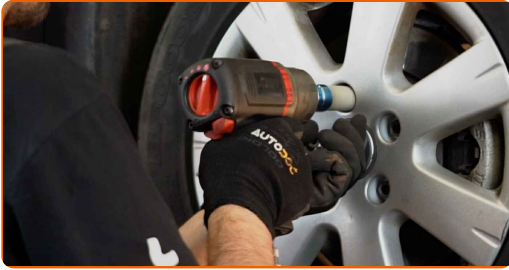
4

Draai de wielbouten los.

- U moet het wiel in de hoogste stand houden als u de bouten losdraait.

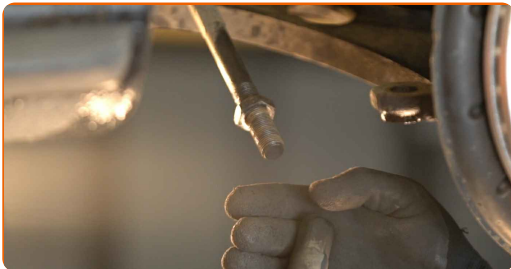
11

Schroef het einde uit de spoorstang.

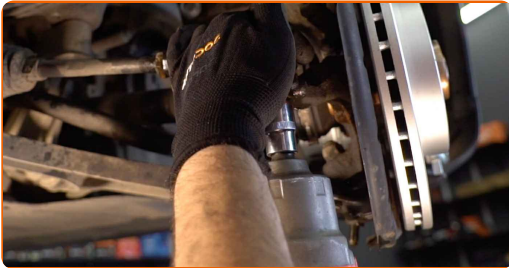
- 15 Schroef de bevestigingsmoer die het spoorstangeind met de fusee verbindt vast. Gebruik een dopsleutel Nr.18. Gebruik een ratelsleutel.

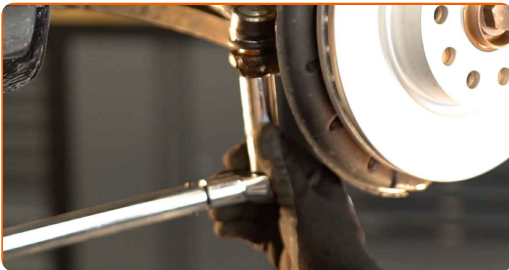
- 16 Draai de bevestigingsmoer die het spoorstangeind met de fusee verbindt aan. Gebruik een dopsleutel Nr.18. Gebruik een momentsleutel. Draai deze vast tot een koppel van 20 Nm.+90°

- Belangrijk! Zorg ervoor dat je nieuwe bevestigingen gebruikt.

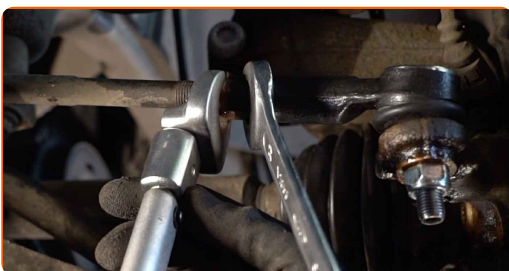
- 17 Maak de contraoer van de spoorstang vast. Gebruik een combinatie steeksleutel Nr.22 Gebruik een combinatie steeksleutel Nr.24 Gebruik een momentsleutel. Draai deze vast tot een koppel van 50 Nm.

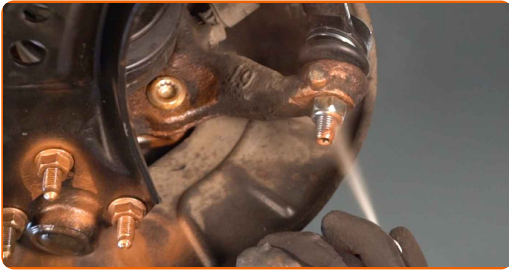
- 18 Behandel het bevestigingsstuk dat het spoorstangeind met de fusee verbindt met een daarvoor bedoeld middel. Gebruik een kopersmeermiddel.

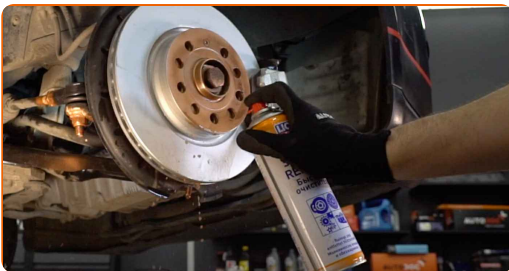
- 20 Reinig het oppervlak van de remschijf. Gebruik een remmenreiniger.

- Vervanging: spoorstangeind – VW Tiguan II (AD1). Wacht een paar minuten af na het aanbrengen van de spray.

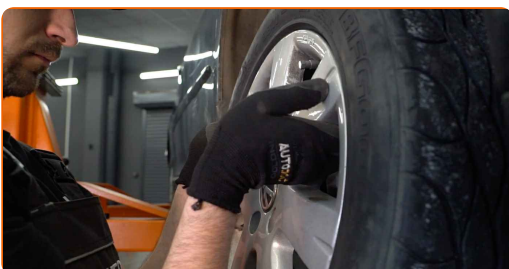
- 21 Installeer het wiel.

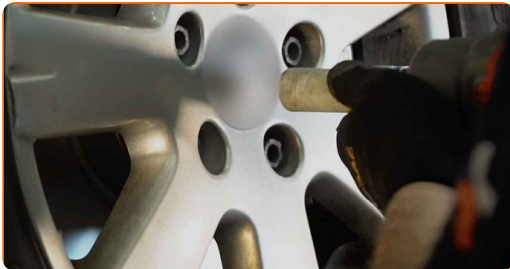
22

Draai de wielbouten vast. Gebruik de krachtdopsleutel #17.

- Houd het wiel omhoog tijdens het vastschroeven van de bevestigingsbouten om verwondingen te vermijden.

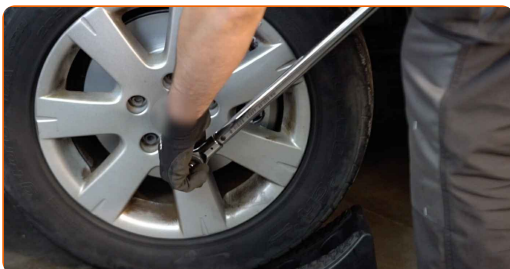
23

Verlaag de wagen en werk in kruisvolgorde bij het aanspannen van de wielbouten. Gebruik een momentsleutel. Draai deze vast tot een koppel van 120 Nm.

- Controleer de wieluitlijning en pas deze indien nodig aan.

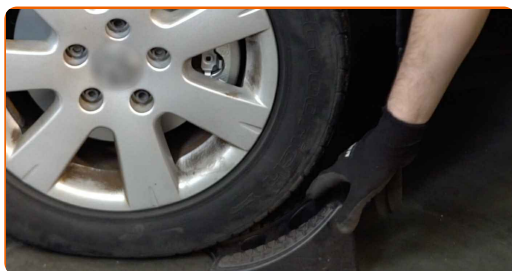
24

Verwijder de krik en de wielblokken.
