Hoe gloeilamp koplamp
vervangen bij een **VW**
Transporter T5 Van
(7HA, 7HH, 7EA, 7EH) –
vervangingshandleiding

VERVANGING: GLOEILAMP KOPLAMP – VW
TRANSPORTER T5 VAN (7HA, 7HH, 7EA, 7EH).
WERKTUIG DAT U DAARBIJ NODIG HEBT:

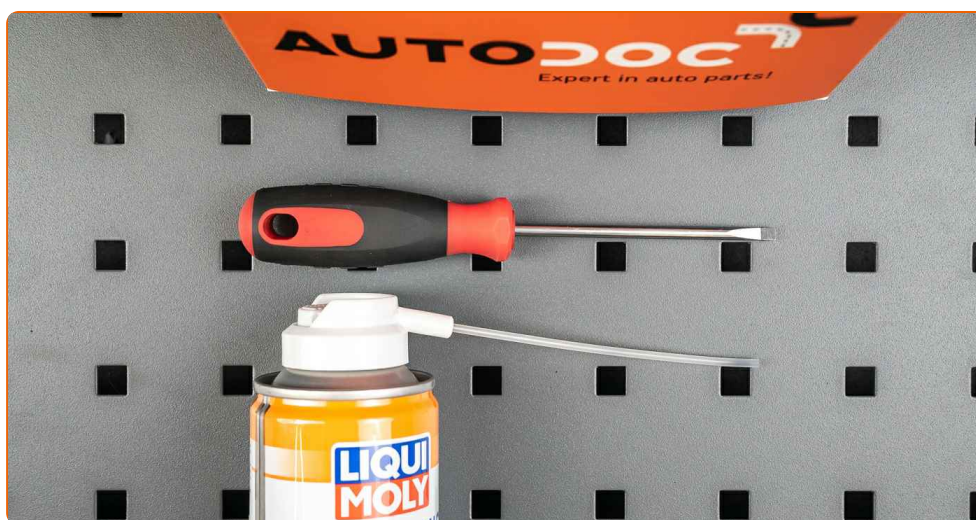
• Contactspray

• Platte schroevendraaier

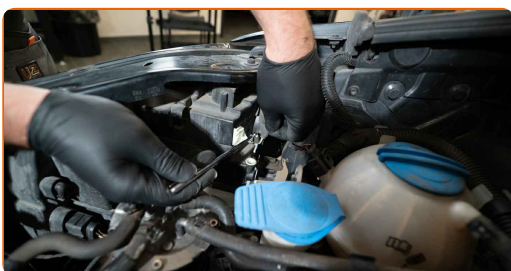
2 Verwijder de achterste kap van de koplamp.

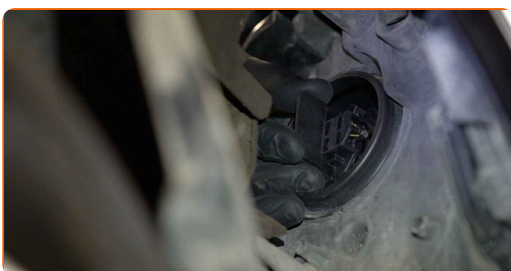
3 Maak de lamphouder los door deze ~30° te draaien. Verwijder de houder uit de montagepositie in de koplamp.

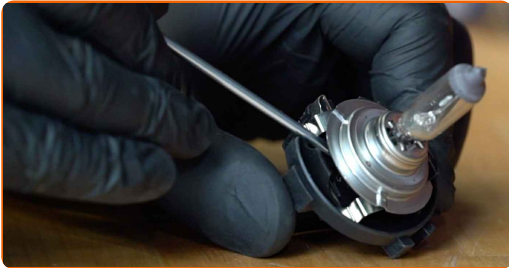
- 4 Verwijder de oude lamp. Gebruik een platte schroevendraaier. Controleer de staat van de aansluitingen op de lamphouder. Vervang deze indien nodig.

- Reinig de montagelocatie van de lamp in de houder.

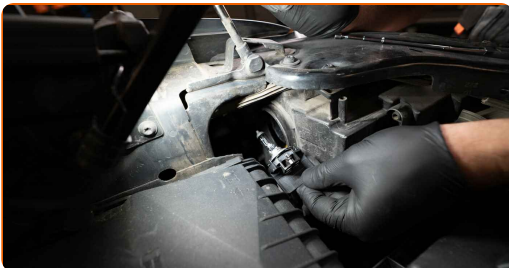
- 5 Installeer een nieuwe lamp in de houder.

- Zorg ervoor dat u het lampglas niet aanraakt. Achterblijvende vingerafdrukken kunnen defecten veroorzaken.

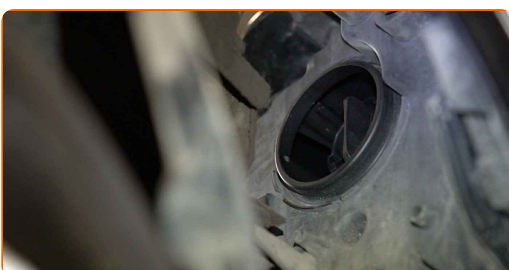
- 6 Installeer de lamphouder in de montagelocatie van de koplamp. Maak de lamphouder vast door deze ~30° te draaien.

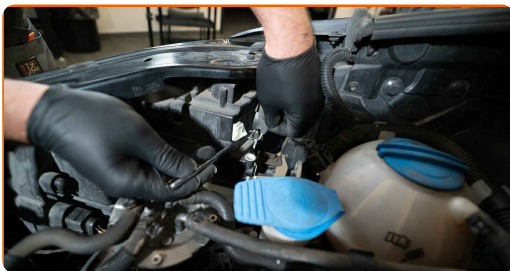
7

Installeer de achterste kap van de koplamp en maak deze stevig vast.
