Hoe bobine vervangen bij
een **VW Transporter T6
Flatbed Vrachtwagen /
Chassis (SFD, SFE, SFL,
SFZ) –**
vervangingshandleiding

VERVANGING: BOBINE – VW TRANSPORTER T6
FLATBED VRACHTWAGEN / CHASSIS (SFD, SFE, SFL,
SFZ). OVERZICHT MET GEREEDSCHAP DAT U NODIG
HEBT:

VERVANGING: BOBINE – VW TRANSPORTER T6 FLATBED VRACHTWAGEN / CHASSIS (SFD, SFE, SFL, SFZ). AANBEVOLEN VOLGORDE VAN STAPPEN:

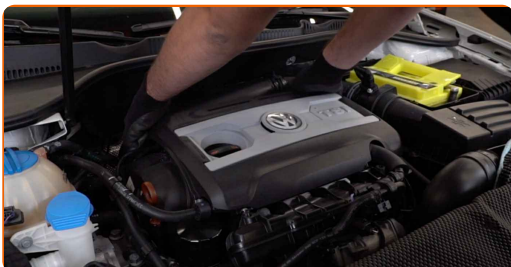
3 Verwijder het motordeksel.

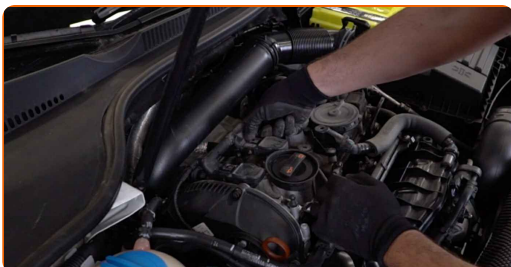
4 Trek de stekkers uit de bobines.

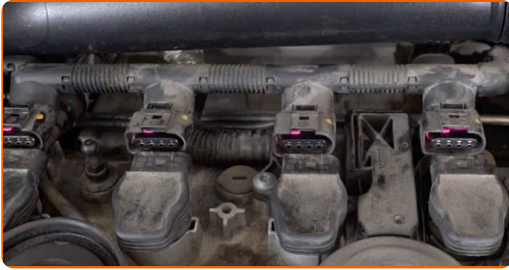
5

Til de bedrading van de bobines een klein stukje omhoog en schuif het opzij.

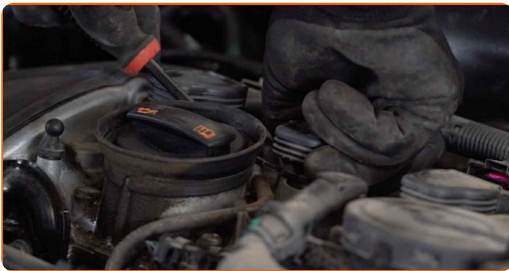
6

Til de ontstekingsspoel eruit. Gebruik een koevoet.

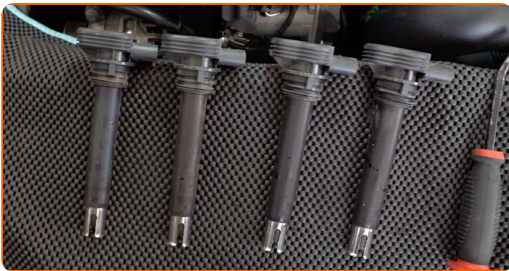
7

Verwijder de bobine uit de uitsparing van de bougie.

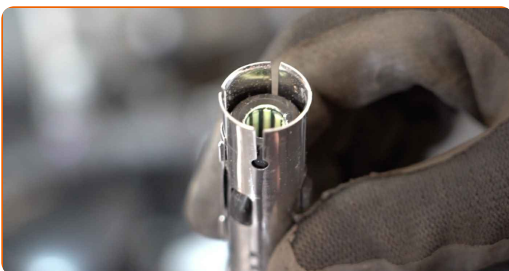
8

Behandel de top van de bobine. Gebruik smeermiddel voor hoge temperaturen. Gebruik een platte schroevendraaier.

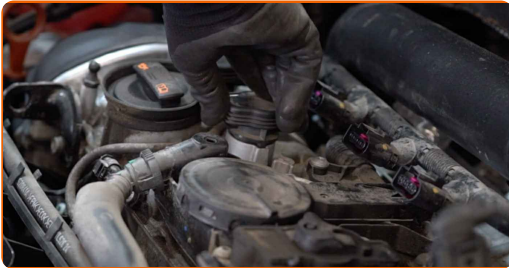
- 9 Plaats de nieuwe ontstekingsspoel in de uitsparing van de bougie. Zorg ervoor dat u de klik hoort wanneer deze in de juiste positie is gezet.

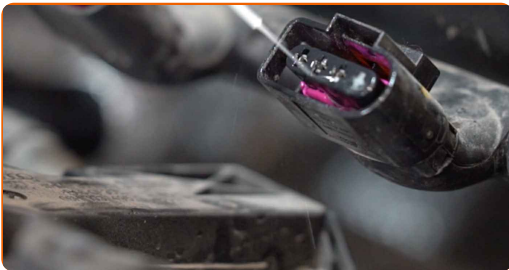
- 10 Behandel het verbindingsstuk van de ontstekingsspoel met contactspray. De spray zorgt voor bescherming tegen corrosie en oxidatie en vermindert tevens de contactweerstand.

- Wacht enkele minuten na het aanbrengen van de spray.

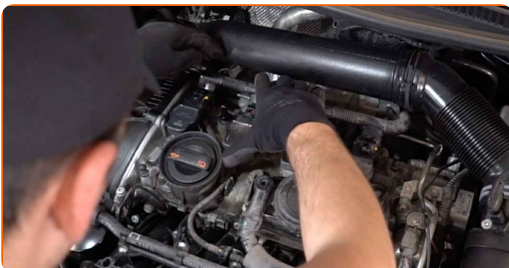
- 11 Sluit de stekkers van de bobines aan.

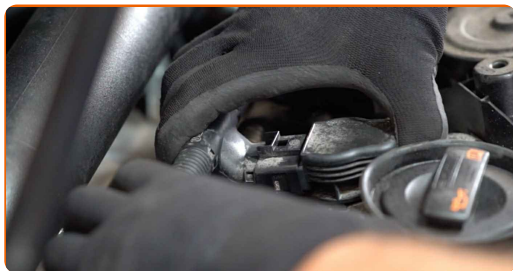
12

Zet de bedrading van de bobines in de bevestigingspunten vast.

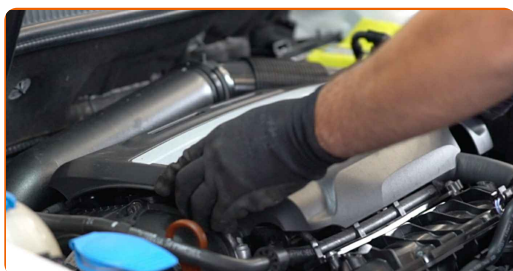
13

Installeer het motordeksel en maak het vast. Zorg ervoor dat u de klik hoort wanneer deze in de juiste positie is gezet.
